№3, ТОМ 14 (2008) 181-188

## ДОСВІД ЛІКВІДАЦІЇ НАСЛІДКІВ АВАРІЇ ПРОМИСЛОВОЇ БУДІВЛІ

## ОПЫТ ЛИКВИДАЦИИ ПОСЛЕДСТВИЙ АВАРИИ ПРОМЫШЛЕННОГО ЗДАНИЯ

## ELIMINATION OF CONSEQUENCES OF AN INDUSTRIAL BUILDING FAILURE. A CASE STUDY

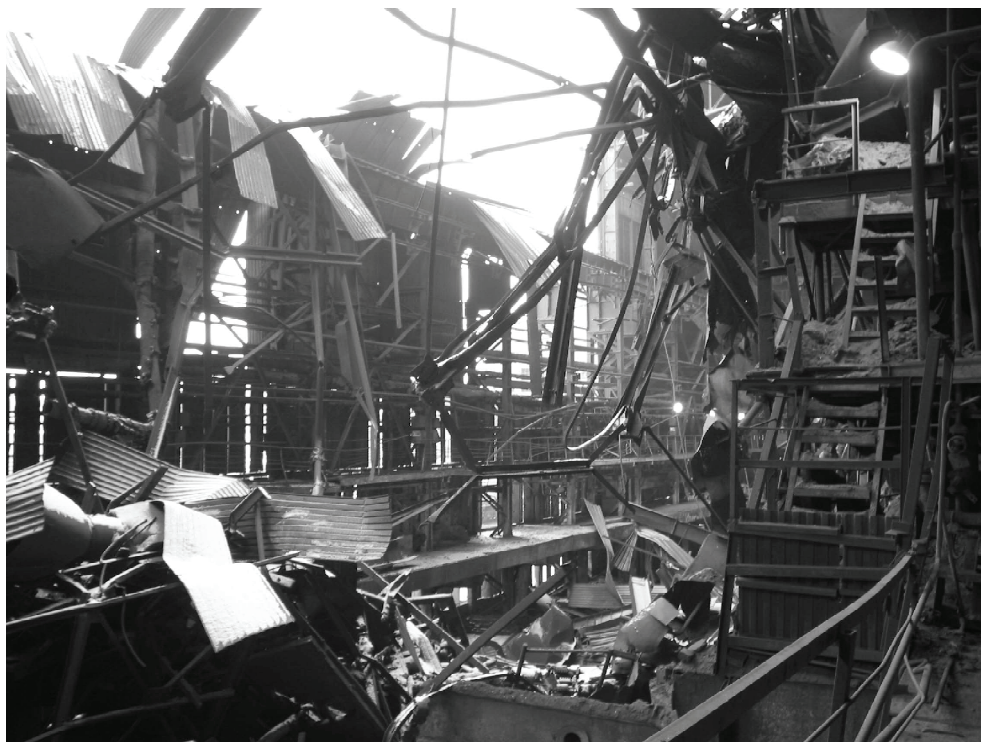
Рис. 1. Разрушение разливочного пролета (вид изнутри).

- надкрановые части колонн – разрушились на уровне тормозной балки, часть колонн изогнулась внутрь пролета;
- стропильные фермы – разрушилась часть узлов крепления к подстропильной ферме по ряду В и к колоннам по ряду А, произошло обрушение ферм и связей внутрь здания;
- ветроотбойные щиты в осях 43-49 частично оторвались от конструкций фонаря (по проекту щиты не должны опираться на стропильные фермы, поэтому не должны были обрушиться).

- надкрановые части колонн по отдельным осям имеют локальный характер коррозионного износа с потерей сечения до 40...80% в уровне примыкания к горизонтальным тормозным конструкциям (причиной явилось скопление пыли и, как результат, замокание проемов в профлистах наружного ограждения);
- в креплениях стропильных ферм имеется коррозионный износ до 30% и дефекты изготовления – малая длины сварных швов крепления элементов.

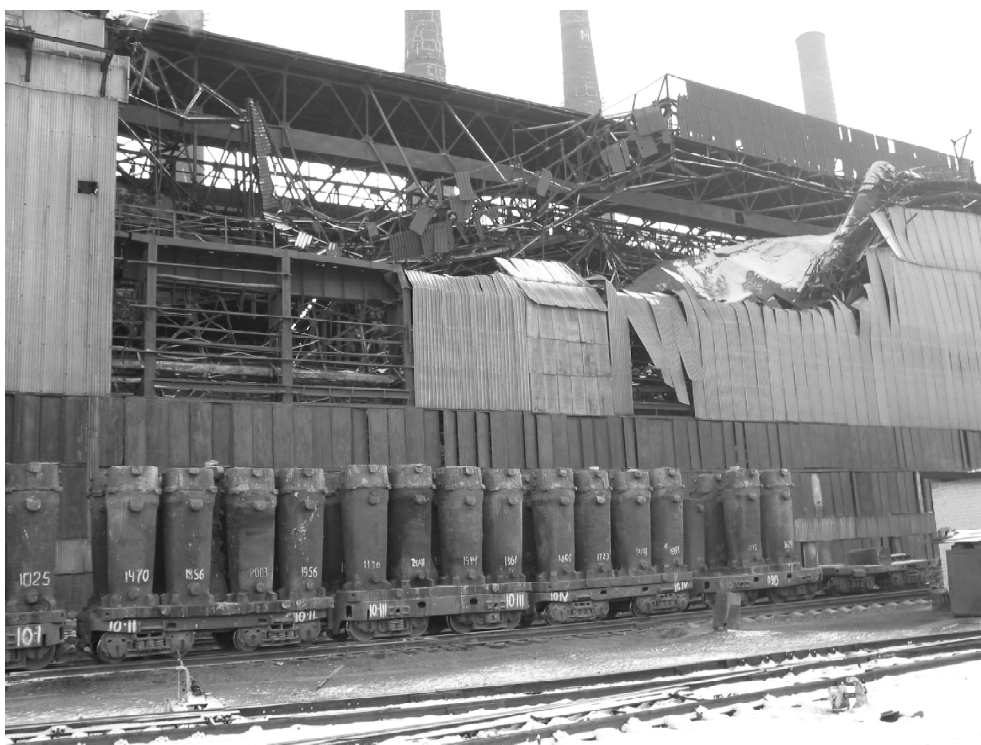
Рис. 2. Разрушение разливочного пролета (вид снаружи).

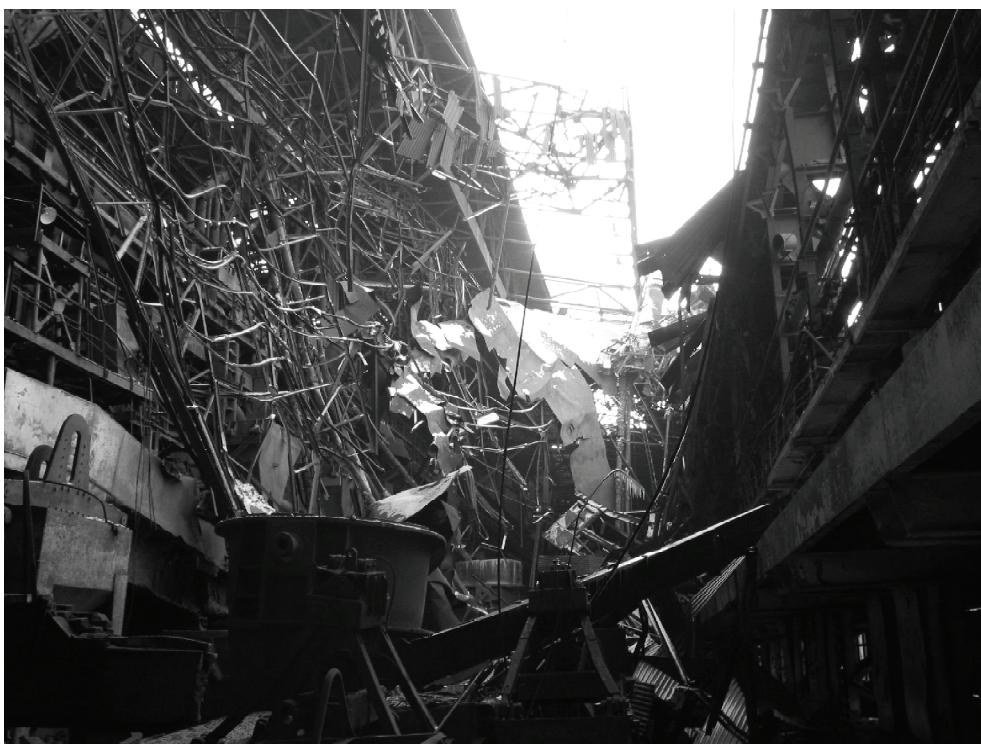
Рис. 3. Разрушение разливочного пролета (вид вдоль пролета).

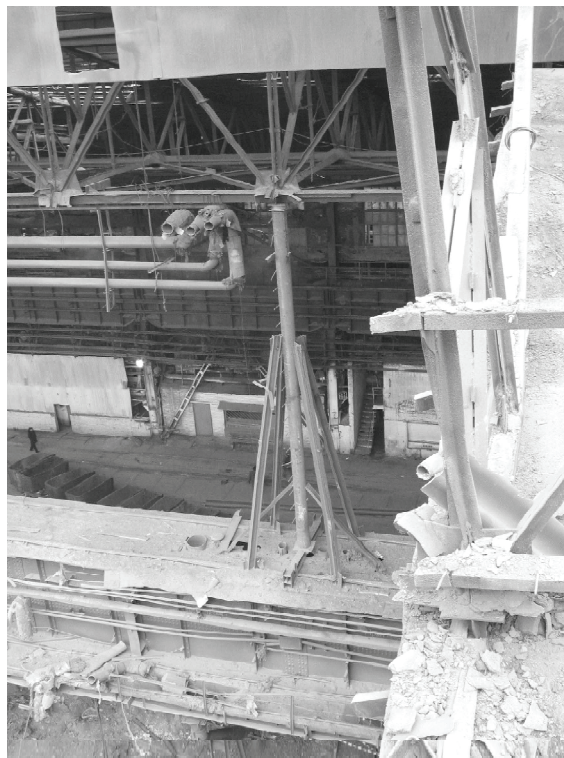
**Рис. 4.** Временная стойка для закрепления подстропильной фермы.

- недопущение нахождения людей на зависших конструкциях;
- временное закрепление конструкций (рис. 4), на которые опирались зависшие участки покрытия;
- минимизация размеров опасной зоны выполнения работ для недопущения повреждения действующего в цеху оборудования на момент выполнения работ.

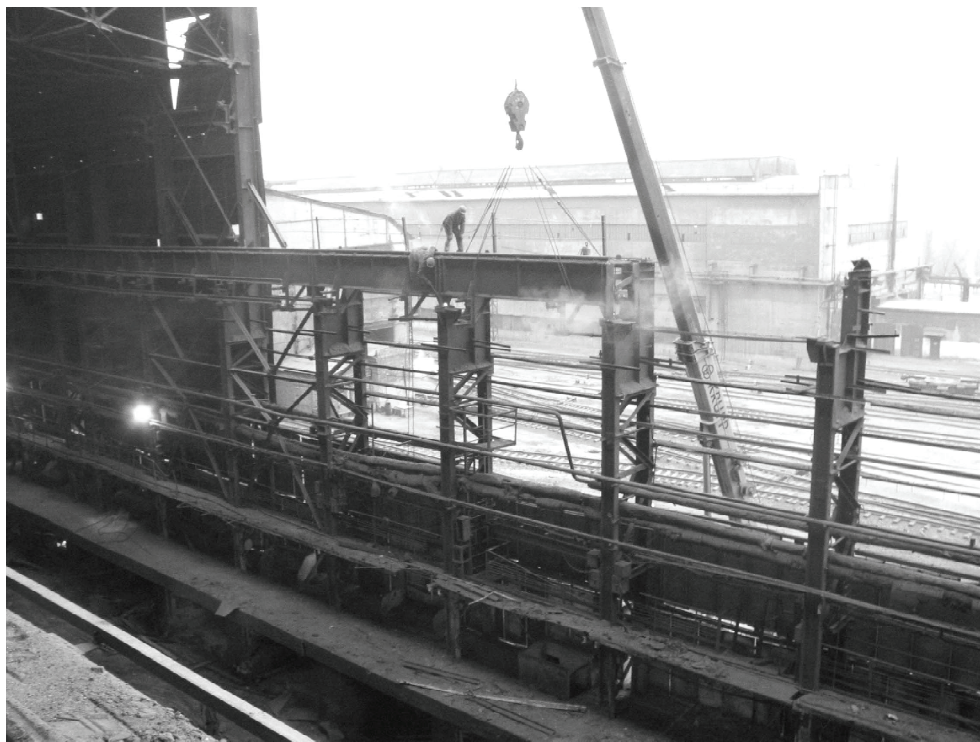
Рис. 5. Демонтаж подкрановых балок.

Работы по демонтажу были закончены за 7 дней (рис. 5). В рамках следующего этапа необходимо было разработать проект на усиление оставшихся конструкций. Для этого необходимо было:
