## **УСИЛЕНИЕ КИРПИЧНЫХ СТЕН СТАЛЬНЫМИ ОБОЙМАМИ**

**Аннотация.** Статья посвящена вопросам обследования, оценки технического состояния и разработке проектных решений по усилению стен и фундаментов храма Иоанна Кронштадтского прихода Донецкой епархии УПЦ в Петровском районе г. Донецка, ул. Кобринской, 10, пос. Трудовские с целью приведения их в работоспособное состояние. При исследовании выполнены детальные обследования фундаментов и стен здания, выполнена геодезическая съемка для оценки величины и неравномерности проседания фундамента, проведены геодезические наблюдения для определения выпучивания, наклонов и проседания стен. Для получения прочностных характеристик кирпичной кладки из стены были отобраны образцы целых кирпичей с кладочным раствором. В Центре испытаний строительных изделий и конструкций ГОУ ВПО «ДОННАСА» определены марка кирпича и прочность раствора. Выполнен анализ дефектов и повреждений конструкций здания. В результате анализа действительного состояния конструкций здания разработан комплекс мер по восстановлению их целостности и несущей способности. Предложено усилить фундаменты односторонними и двухсторонними обоймами, стены здания на отм. +5.320 – двухсторонним

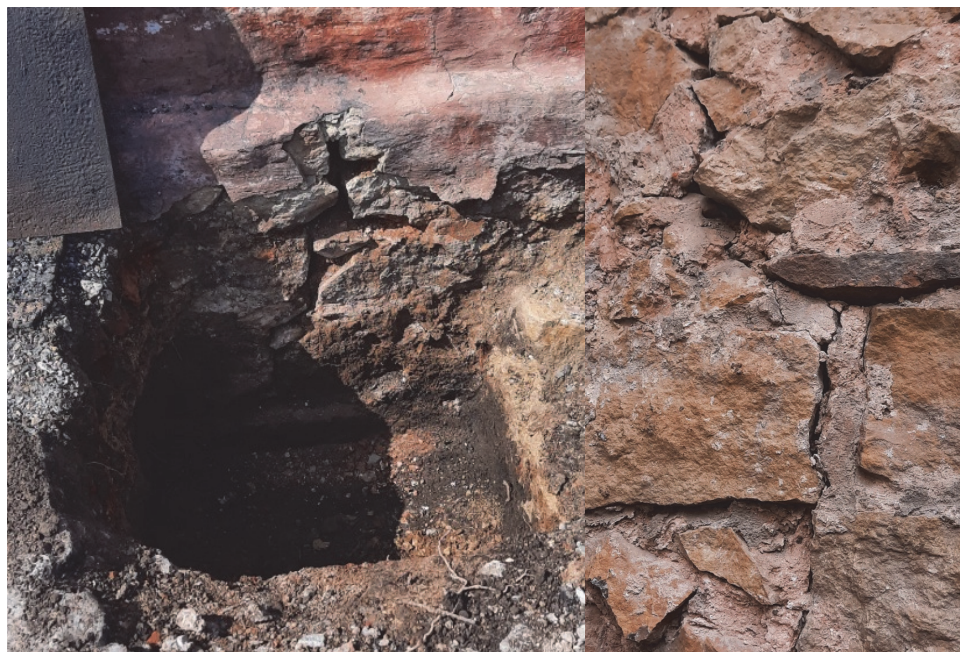
В результате обследования фундаментов здания установлено, что глубина заложения фундамента составляет 2,2 м, ширина 0,9 м (рис. 3). Грунтовые воды отсутствуют. Фундаменты под здание ленточные из бутового камня на известковом растворе. При простукивании молотком - кирочкой камень издает чистый звук и не рассыпается, но отдельные бутовые камни имеют поверхностные разрушения на глубину до 20 мм (рис. 2).

Состояние фундамента с наружной стороны здания оценивалось из шурфа, отрытого на пересечении осей «Б» и «4», где в стене была обнаружена трещина раскрытием до 2 мм (рис. 3). Прослеживается вертикальная трещина в растворяющей части бутовой кладки раскрытием до 40 мм. Известковый раствор рассыпается при простукивании кирочкой. Гидроизоляция на поверхности фундаментов отсутствует.

**Рисунок 3.** Конструкция фундамента изнутри и снаружи здания. Вертикальные трещины раскрытием до 20 мм.

В целом состояние фундамента можно оценивать как *«не пригодное к нормальной эксплуатации»*.

Фундаменты предложено усилить односторонними и двухсторонними обоями. Были разработаны чертежи и технологические схемы выполнения работ. Результаты представлены на рис. 6.

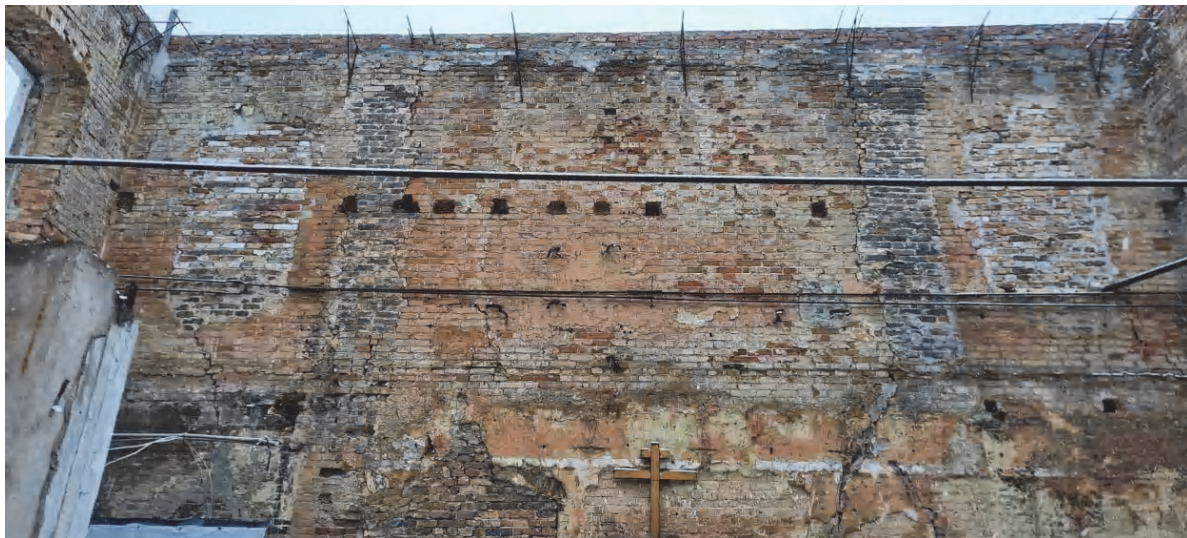
С наружной стороны здания наиболее разрушены стены второго этажа, которые редко (по сравнению со стенами первого этажа) окрашивались известковой побелкой. Имеет место разрушение и выпадение раствора из швов кирпичной кладки на глубину до 120 мм. Выпадение отдельных кирпичей из карнизной части стены, обрамления арок вокруг окон. Отдельные вертикальные сквозные трещины с раскрытием до 20 мм наблюдаются по оси «3» в месте ранее располагавшихся дымовых каналов, разрушение кирпичной кладки на глубину до 120 мм и др. (рис. 4).

пичной кладки в местах закладки оконных проемов без надлежащей зачеканки верхних рядов (рис. 5). Вертикальные трещины с шириной раскрытия до 20 мм в большей степени встречаются по оси «3» в месте ранее располагавшихся дымовых каналов (дымовые каналы частично были заложены без перевязки швов (рис. 4)). Большинство проемов в стенах заложены без перевязки швов в кирпичной кладке (рис. 4–5).

**Рисунок 4.** Вертикальные трещины раскрытием 20 мм и более, разрушение кладочного раствора и кирпича на глубину до 120 мм, высолы на поверхности поперечной стены по оси «3».

Проседания кладки, трещины в местах закладки оконных проемов и дымовых каналов являются результатом отсутствия перевязки горизонтальных рядов кладки при производстве работ.

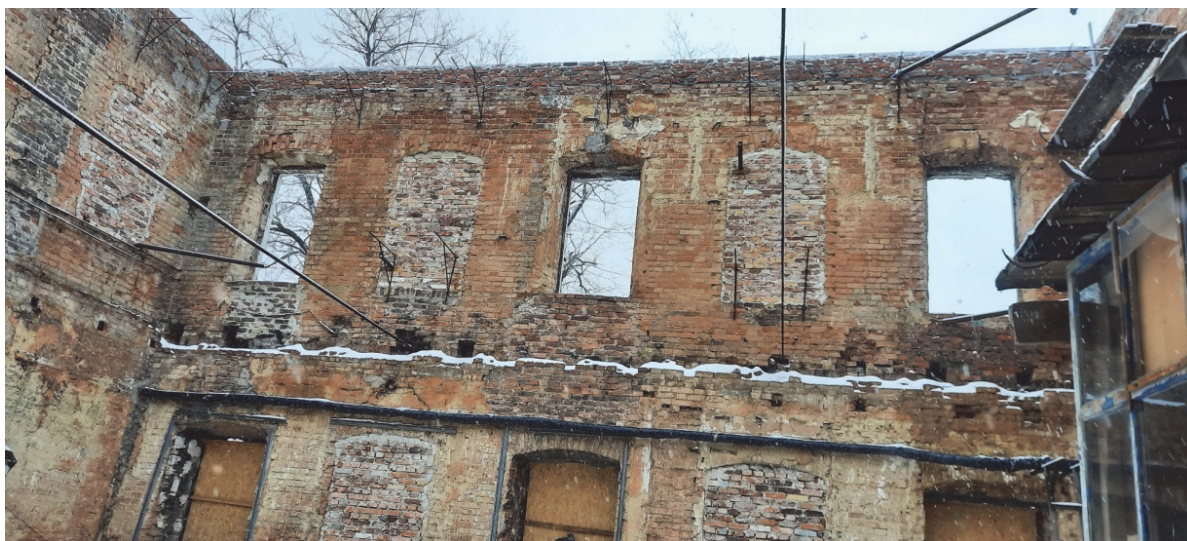
Внутренняя часть стен имеет наибольшие разрушения в карнизной части стены и арочной части практически всех окон: разрушение кирпичной кладки на глубину до 120 мм, трещины раскрытием до 20 мм, проседание кир-

**Рисунок 5.** Закладка оконных проемов оси «А» без перевязки швов в кирпичной кладке. Трещины над заложенными оконными проемами, высолы на поверхности стен. Разрушения кирпичной кладки над оконными проемами. Выпадение отдельных кирпичей в месте изменения толщины стены на отм. +4.270.
