## **ОБСЛЕДОВАНИЕ ЖИЛОГО ДОМА ПЕРВОЙ МАССОВОЙ СЕРИИ В ГОРОДЕ МАКЕЕВКА**

Обследование действующего состояния элементов фасада жилого крупнопанельного дома в г. Макеевка по ул. 301-й Гвардейской дивизии, разработка рекомендаций по ремонту или усилению обследованных конструкций и разработка плана по реконструкции дома с учетом современных требований.

Объект исследования: 4-этажный жилой дом, выполнен из сборных стеновых панелей толщиной 300 мм. Размеры в плане 54,0×8,4 м. Здание разделено на 4 блока. Высота этажа 2,7 м. Фундаменты ленточные из монолитного железобетона толщиной 500 мм и глубиной заложения 2,7 м. Окна и балконные двери – спаренные деревянные (рис. 1).

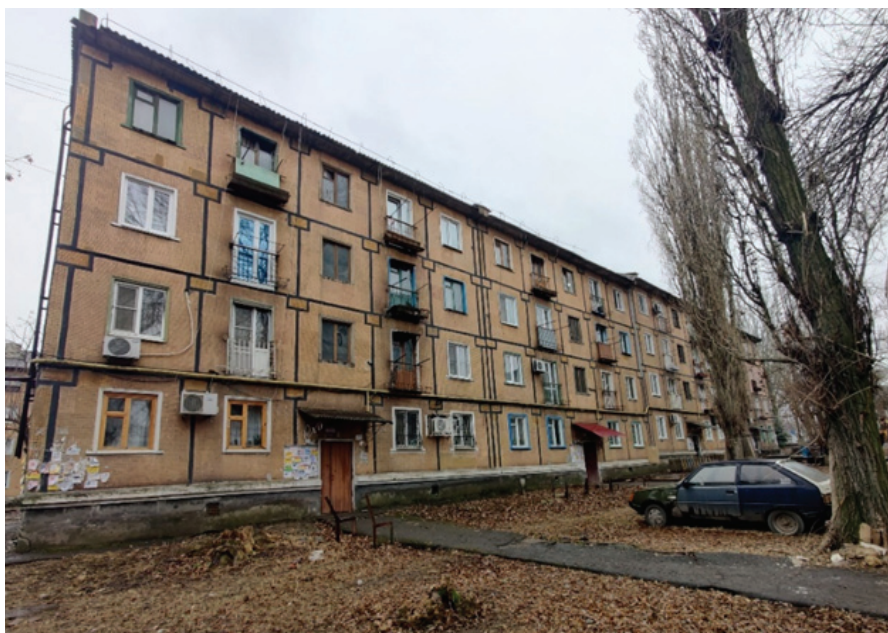
На западном фасаде: разрушение и отслоение облицовочной плитки на общую площадь примерно 4,3 м<sup>2</sup>. Сильное разрушение штукатурного слоя фундамента практически по всей длине. Обнажение арматуры верхней правой стеновой панели длиной примерно 1 метр (рис. 2, 3).

**Рисунок 1** – Западный фасад здания.

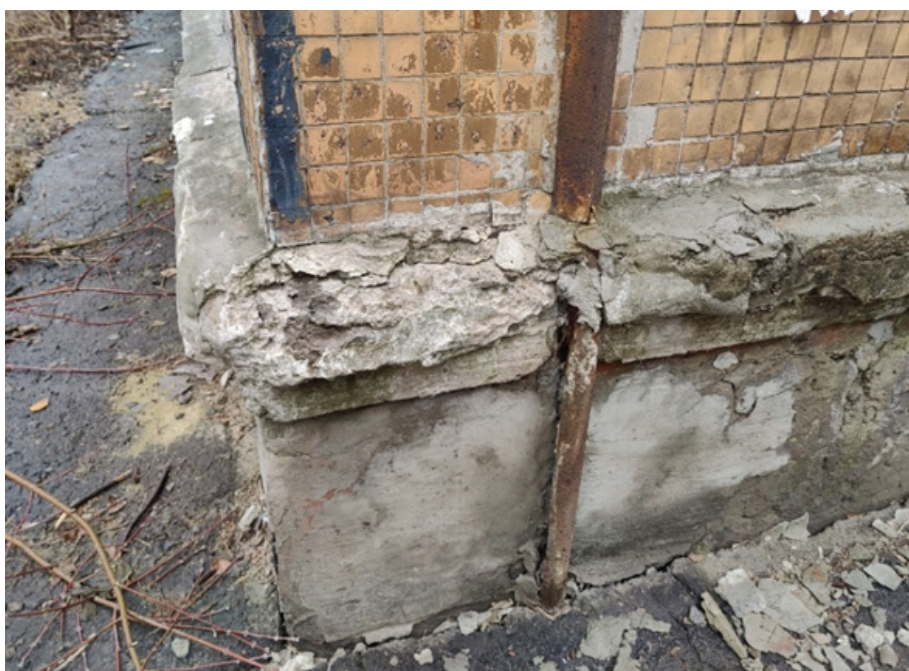
На восточном фасаде: отслоение штукатурки на общую площадь примерно 3,1 м<sup>2</sup>. Выпадение раствора из швов в стыках на глубину до 3 см на общую длину почти 5 м. Обнажение закладных деталей в двух местах и их поверхностная коррозия. Обнажение арматуры в разрушенной части стеновой панели на двух верхних панелях длиной 1,2 и 0,4 м. Разрушение штукатурки на фундаменте.

**Рисунок 2** – Дефект фундамента на восточном фасаде.

Состояние фундаментов определялось внешним осмотром снаружи здания и из подвала. Осмотр фундамента из подвала позволил установить, что вертикальная обмазочная гидроизоляция в значительной степени разрушена, в некоторых местах фундаментах есть вертикальные трещины раскрытием 2 и 0,5 мм. В связи с возможной надстройкой 5-го этажа здания, а также для определения действительной прочности бетона были произведены испытания прочности бетона фундамента в местах образования вертикальных трещин. Испытание прочности бетона в монолитном ленточном фундаменте проводилось неразрушающим методом пластических деформаций с помощью молотка Кашкарова. Результатом исследования установлено, что фактическая прочность бетона в фундаментах соответствует марке «150».

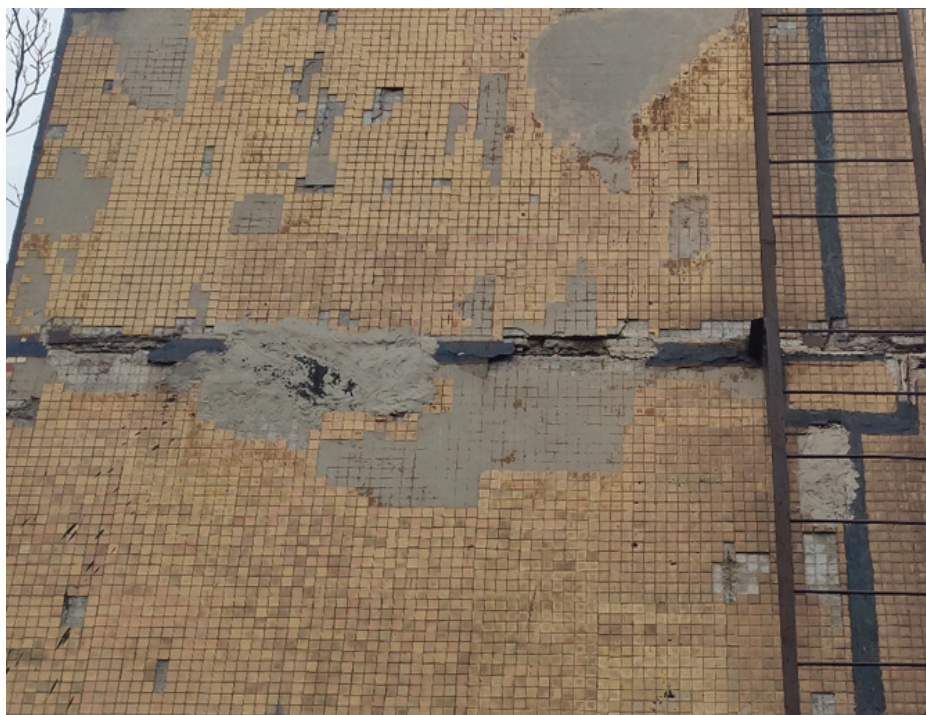
**Рисунок 3** – Дефекты на восточном фасаде.
