ПОВРЕЖДАЕМОСТЬ БАЛОЧНЫХ МОСТОВЫХ СООРУЖЕНИЙ, ЭКСПЛУАТИРУЕМЫХ НА АВТОМОБИЛЬНЫХ ДОРОГАХ ДОНБАССА

Е. В. Горохов, В. Ф. Муцанов, А. Н. Миронов, А. М. Алехин, Е. А. Дмитренко, А. С. Волков
ГОУ ВПО «Донбасская национальная академия строительства и архитектуры»

Возможные методы устранения дефектов и повреждений в мостовых сооружениях балочного типа на примере моста через р. Кальмиус по пр. Ильича в г. Донецке

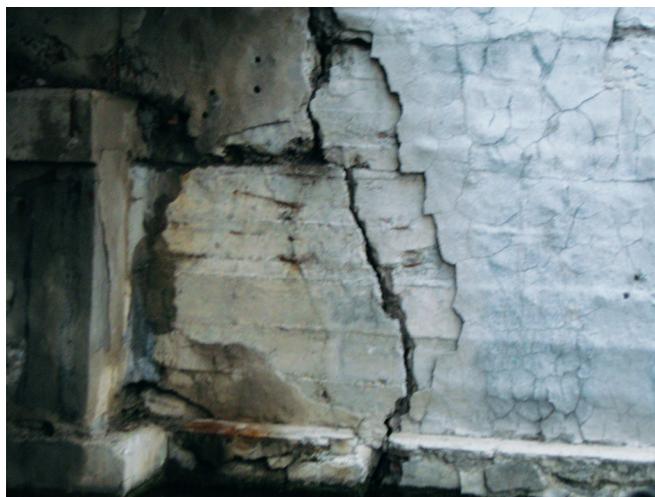
– вертикальные трещины в железобетонных подпорных стенах с раскрытием до $a_{ср}$ – 20...30 мм (рис. 2);

Рис. 2. Вертикальные трещины в железобетонной подпорной стене раскрытием до $a_{ср}$ – 20...30 мм. Обширные по площади участки растрескивания, отслаивания и обрушения слоя оштукатуривания поверхностей железобетонной подпорной стены (со стороны опоры № 0)

– обширные по площади участки растрескивания, отслаивания и обрушения слоя оштукатуривания поверхностей железобетонной подпорной стены.

Техническое состояние конструкций подпорных стен и опор моста на период проведения обследования оценивалось для подпорной стены со стороны опоры № 0 как непригодное к нормальной эксплуатации (3-я категория), а для опоры и подпорной стены со стороны опоры № 9 – как удовлетворительное (2-я категория).

заключается в удалении поврежденных слоев арматуры и бетона, подварке новых арматурных стержней к существующим стержням, устройстве опалубки и бетонировании участка монолитных конструкций с дальнейшей побелкой или покраской конструкций в два слоя. Ремонт подпорных стен береговых устоев с трещинами предполагает: расшивку трещин, устройство железобетонной рубашки с дальнейшим оштукатуриванием и покраской конструкций.

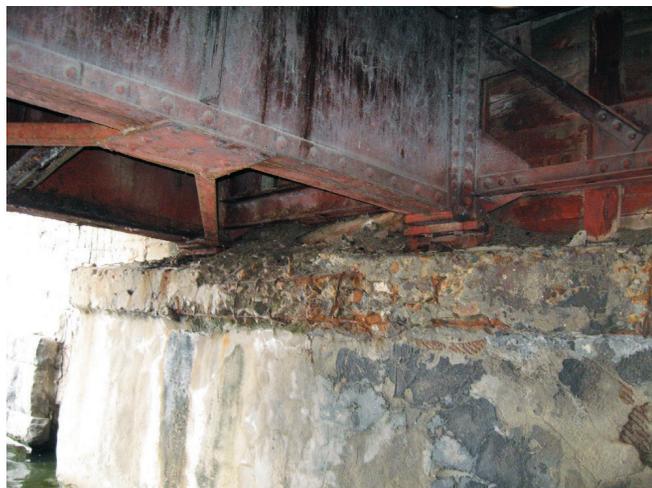
– локальные участки разрушения бетона опор моста на глубину до 40 мм, оголение и коррозионный износ арматуры до 15 % площади поперечного сечения (рис. 3);

Рис. 3. Локальные участки разрушения бетона опор моста на глубину до 40 мм, оголение и коррозионный износ арматуры до 15 % площади поперечного сечения. Растрескивание, отслаивание и обрушение слоя оштукатуривания поверхностей железобетонных опор (опора № 9)

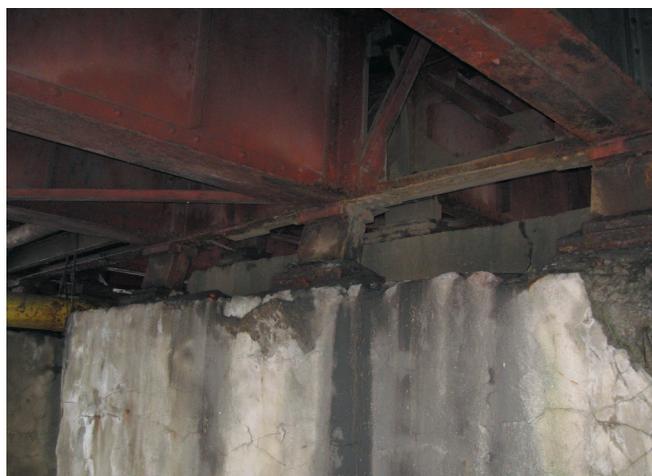
– опорные части на опорах №№ 3, 6 (шарнирно-подвижные опоры – катки) имеют отклонения от вертикали, превышающие допустимые (рис. 4).

Техническое состояние конструкций опорных частей главных балок пролетного строения на период проведения обследования оценивалось как непригодное к нормальной эксплуатации (3-я категория).

Рис. 4. Отклонение катков от вертикали на угол, превышающий допустимый

Ремонт металлических опорных частей предполагает после максимальной разгрузки пролетного строения - поддомкрачивание главных балок со стороны нижних поясов на опорах моста, очистку всех опорных частей от грязи, продуктов коррозии и слоя бетона, выравнивание шарнирно-подвижных опорных частей-катков в вертикальное проектное положение с последующей установкой главных балок в проектное положение и антикоррозионной защитой.

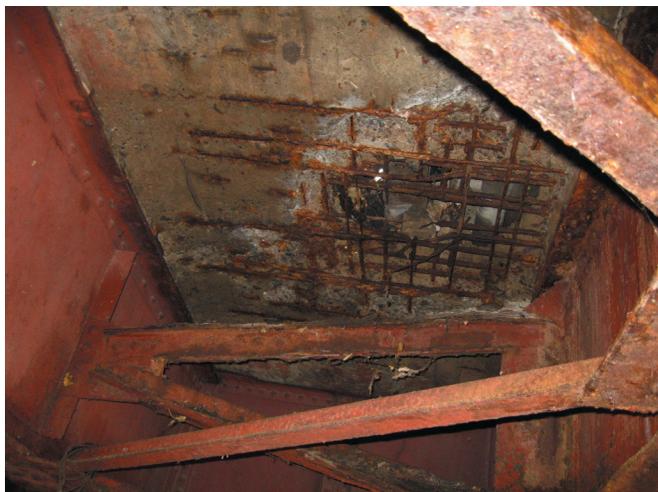
Рис. 5. Сквозные разрушения бетона монолитной железобетонной плиты проезжей части, оголение и коррозионный износ арматуры до 60 % площади поперечного сечения

- участки разрушения бетона нижней поверхности плиты на глубину до 60 мм, оголение и коррозионный износ арматуры до 30 % площади поперечного сечения;
- сквозные разрушения бетона плиты, оголение и коррозионный износ арматуры до 60 % площади поперечного сечения (рис. 5);

Техническое состояние конструкций монолитной железобетонной плиты проезжей части по всей длине моста на период проведения обследования оценивалось как непригодное к нормальной эксплуатации (3-я категория).

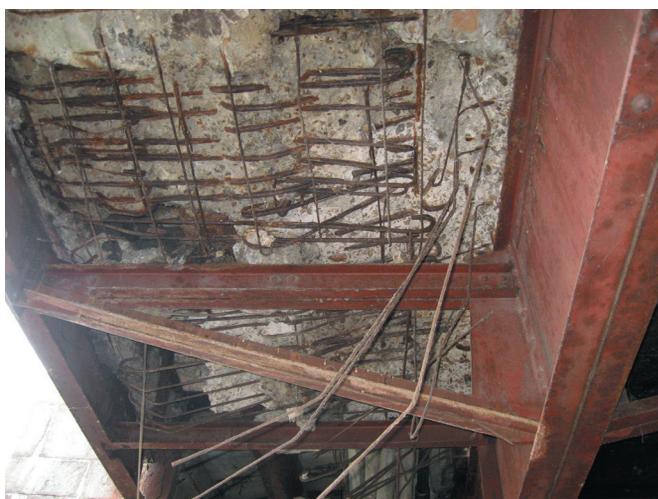
Рис. 6. Сквозные разрушения бетона монолитной железобетонной плиты тротуарного блока, оголение и коррозионный износ арматуры до 100 % площади поперечного сечения, обрывы оголенной арматуры

- разрушения бетона плиты на глубину до 50 мм, оголение и коррозионный износ арматурных стержней до 40...50 % площади поперечного сечения;
- разрушения бетона на глубину до 80 мм, оголение и коррозионный износ арматуры до 100 % площади поперечного сечения, обрывы оголенной арматуры;
- сквозные разрушения бетона плиты, оголение и коррозионный износ арматуры до 100 % площади поперечного сечения, обрывы оголенной арматуры (рис. 6);
- участки разрушения бетона торцевых частей тротуаров на глубину до 80 мм, оголение и коррозионный износ стержней продольной и поперечной арматуры до 60 % площади поперечного сечения;
- выщелачивание бетона со следами высолов и образованием соляных наростов на поверхностях железобетонных конструкций.

Техническое состояние конструкций монолитной железобетонной плиты двусторонних тротуаров по всей длине моста на период проведения обследования оценивалось как аварийное (4-я категория).

Ремонт аварийной монолитной железобетонной плиты тротуаров предполагает полный демонтаж поврежденной плиты и опорных стальных кронштейнов, поврежденных коррозией, с заменой на новые конструкции. Новое конструктивное решение тротуаров – монолитная железобетонная плита по несъемной опалубке из профилированного настила, опирающегося на новые стальные кронштейны.

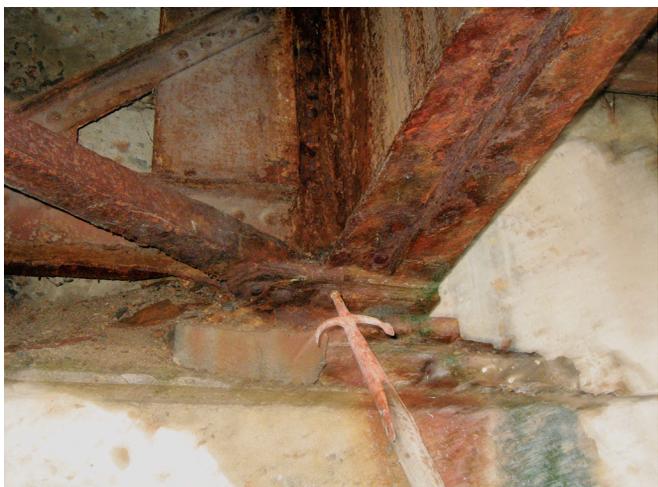
Рис. 7. Коррозионный износ (до 30 %) приопорных участков главных балок в пролетах 0-1; 1-2; 2-3, 3-4, 4-5, 5-6

– коррозионный износ (до 30 %) приопорных участков главных балок в пролетах 0-1; 1-2; 2-3, 3-4, 4-5, 5-6 (рис. 7);

Для восстановления несущей способности стальных главных балок пролетного строения и системы связей между главными балками предлагается:

- максимальная разгрузка пролетного строения с частичным демонтажем конструкции дорожного полотна в зонах усиления с временным ограничением пропуска транспортных средств по мосту;

- демонтаж участков железобетонной плиты проезжей части над поврежденными коррозией верхними поясами главных балок;
- подведение под нижние пояса ремонтируемых главных балок временные инвентарные сборно-разборные промежуточные опоры;

- поддомкрачивание главных балок через нижние пояса на временных сборно-разборных промежуточных опорах;
- удаление поврежденных коррозией поясных уголков с жесткими упорами для верхних поясов главных балок и поясных уголков нижних поясов балок;

- восстановление проектных поясных уголков путем их соединения с вертикальными стенками балок (через стальные прокладки из листовой стали) на высокопрочных болтах с затяжкой их на проектное усилие;

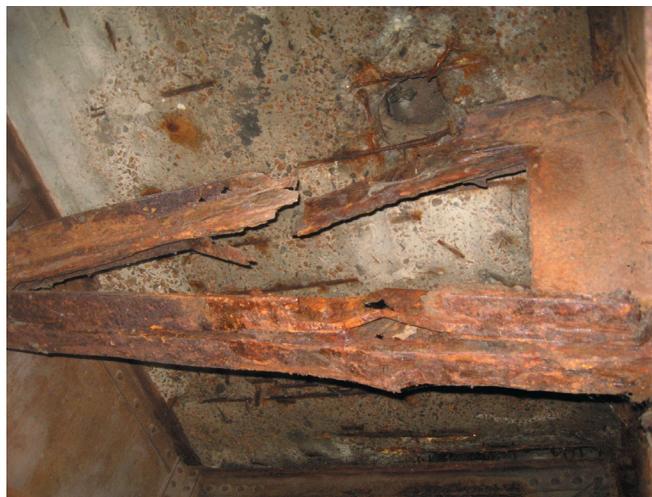
– интенсивная коррозия (до 50–70 % потери площади поперечного сечения, местами со сквозной коррозией и 100 % потерей сечения) вертикальных и горизонтальных связей между главными балками – в зонах водоотвода с мостового полотна во всех пролетах 0...9 (рис. 8);

Рис. 8. Интенсивная коррозия (до 50–70 % потери площади поперечного сечения, местами со сквозной коррозией и 100 % потерей сечения) вертикальных и горизонтальных связей между главными балками

- восстановление проектных уголков жестких упоров на поврежденных участках верхних поясов с соединением их с поясами высокопрочными болтами;
- удаление поврежденных коррозией элементов поперечных вертикальных и горизонтальных связей между главными балками с заменой на новые элементы с последующим их соединением с фасонками главных балок ручной электродуговой сваркой;

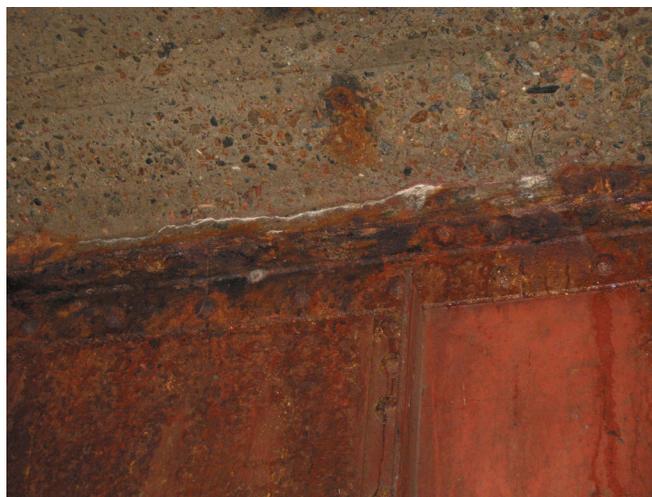
– интенсивная коррозия (до 30 % потери площади поперечного сечения) верхних поясов наружных главных балок Б1 и Б8 в пролетах 2-3, 6-7, 7-8, 8-9 (рис. 9);

Рис. 9. Интенсивная коррозия (до 30 % потери площади поперечного сечения) верхних поясов главных балок в пролетах 2-3, 6-7, 7-8, 8-9

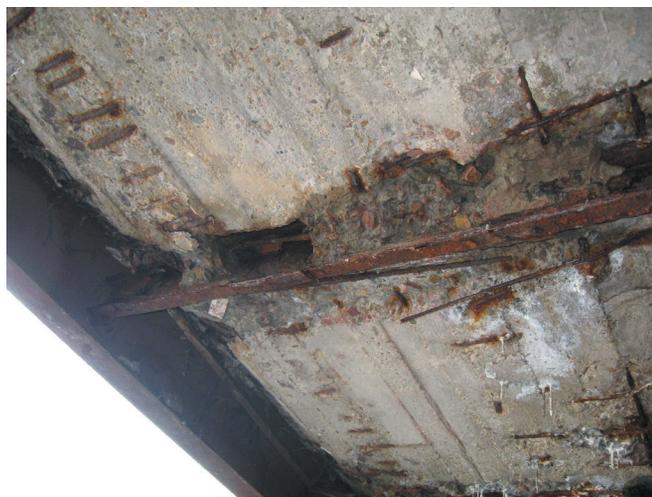
– интенсивная коррозия стальных кронштейнов и балок, поддерживающих монолитную железобетонную плиту тротуаров, – местами до 100 % (рис. 10);

Рис. 10. Интенсивная коррозия стальных кронштейнов и балок, поддерживающих монолитную железобетонную плиту тротуаров, – местами до 100 % во всех пролетах 0...9

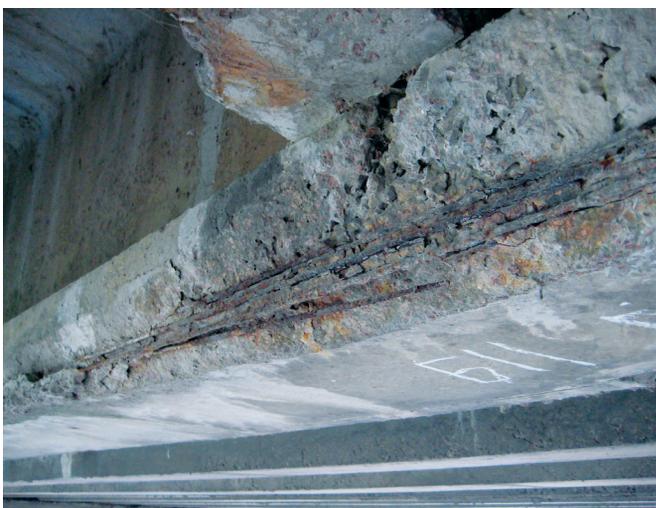
Рис. 12. Разрушение защитного бетона с оголением несущей арматуры и ее коррозия в растянутой зоне балочных элементов пролетных строений

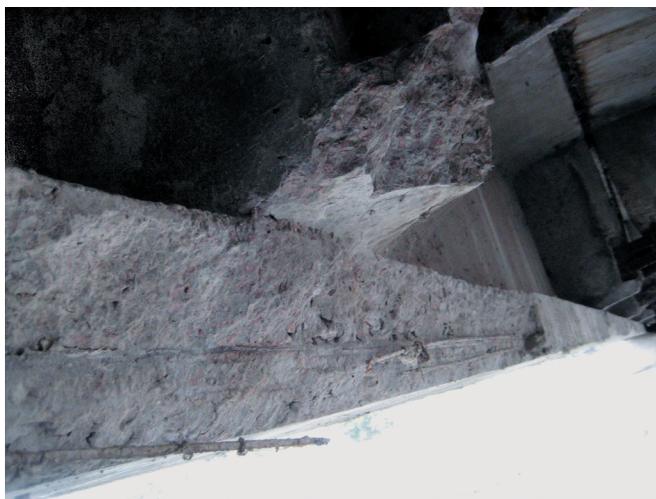
Рис. 13. Обрыв несущей преднапряженной арматуры в растянутых зонах балочных элементов пролетных строений

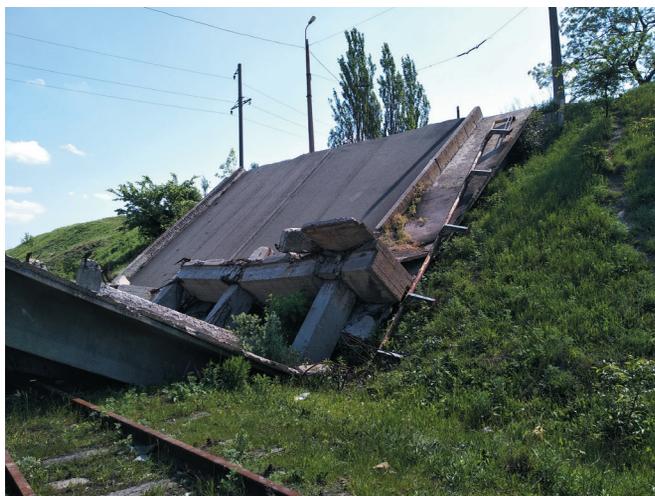
Рис. 15. Полное разрушение промежуточной опоры № 2 из монолитного железобетона

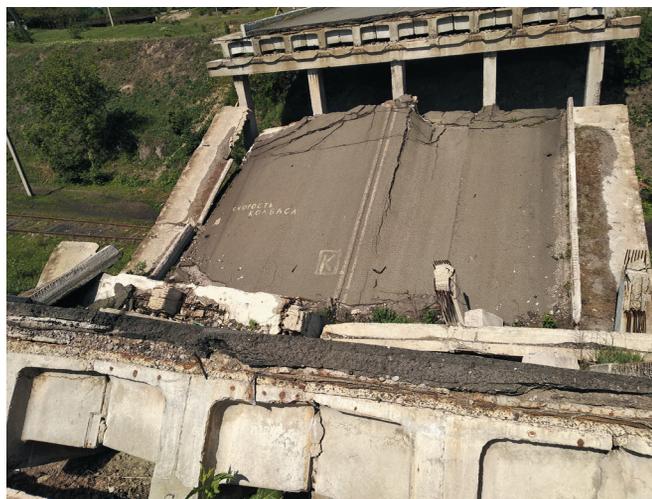
Рис. 16. Разрушение пролетного строения из сборного преднапряженного железобетона между опорами 1-2 и 2-3 вследствие разрушения промежуточной опоры № 2

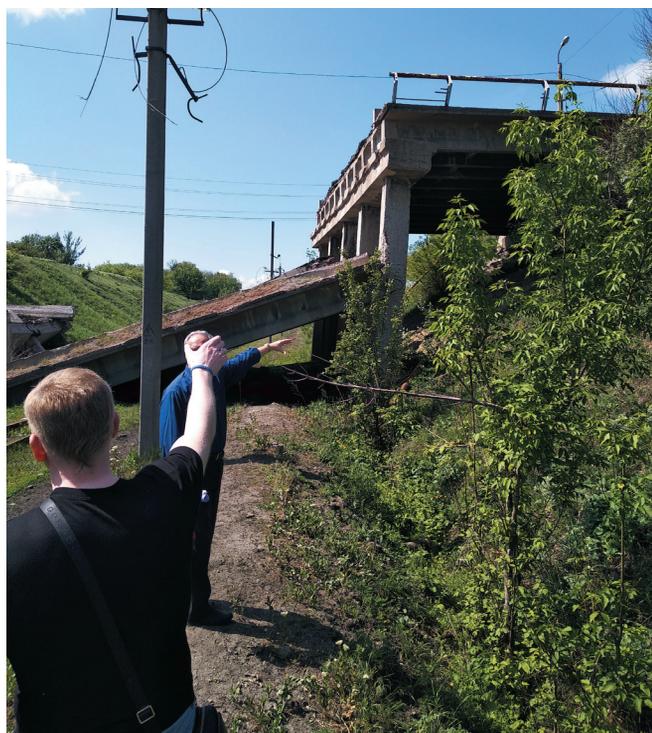
Рис. 17. Повреждение промежуточной опоры № 3 вследствие падения на нее пролетного строения между опорами 2-3. Значительный крен опоры в сторону пролета 3-4
