СОСТОЯНИЕ СТРОИТЕЛЬНЫХ КОНСТРУКЦИЙ ЖЕЛЕЗОБЕТОННОГО БАШЕННОГО КОПРА КЛЕТЕВОГО СТВОЛА № 4 ШАХТЫ им. В.И. ЛЕНИНА (г. Макеевка) ПОСЛЕ ДЛИТЕЛЬНОЙ ЭКСПЛУАТАЦИИ

Аннотация. Представлены результаты технического обследования строительных конструкций башенного копра клетьевого ствола № 4 шахты им. В.И. Ленина в г. Макеевке. Выполнен анализ конструктивных решений сооружения. Рассмотрены условия его эксплуатации за последние 59 лет, а также в условиях планируемого режима в составе водоотливного комплекса с погружными насосами. Описаны наиболее опасные дефекты и повреждения основных несущих конструкций и основные причины их появления. Представлены результаты определения прочности бетона в конструкциях. Даны общие выводы по результатам обследования.

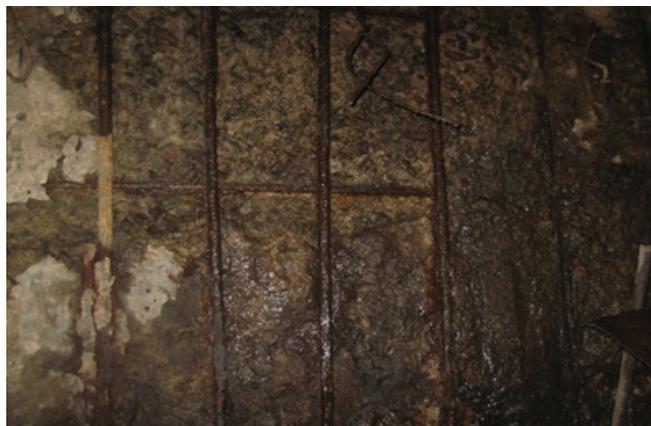
При дальнейшем развитии исходных дефектов и нарушения гидроизоляции стены фундаментов и узлов сопряжения с балками перекрытия появились протечки грунтовых вод. Это в дальнейшем привело к появлению участков с разрушениями защитного слоя бетона глубиной до 40 мм в местах протечек с обнажением и коррозионным износом рабочей арматуры до 30 % поперечного сечения (рис. 2, 3).

Рис. 2. Участки разрушения защитного слоя бетона глубиной до 40 мм в местах протечек грунтовых вод с обнажением и коррозионным износом рабочей арматуры до 30 % поперечного сечения в стенах фундаментов

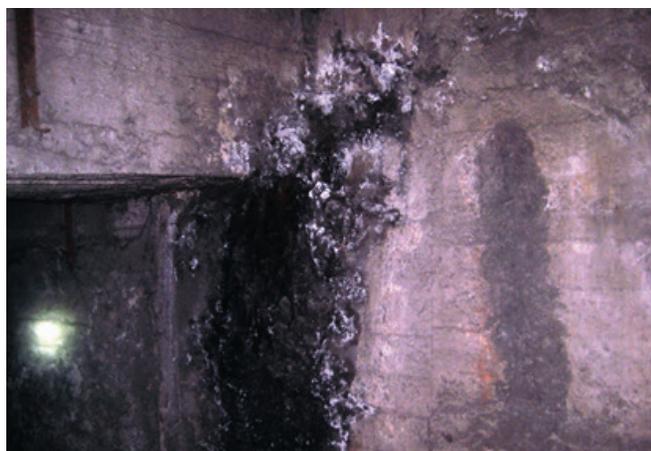
Рис. 3. Протечки грунтовых вод в местах опирания монолитных балок перекрытия на отм. +0,000 м на стены фундаментов

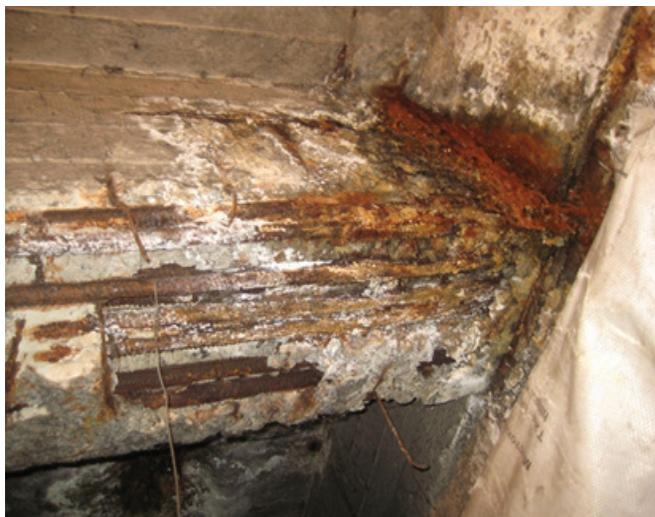
Также протечки грунтовых и технологических вод, воздействие угольной пыли, которая, попадая в трещины и абсорбируя влагу, разлагается с выделением серной кислоты и органических кислот, приводят к интенсивной коррозии бетона и арматурной стали. Примером такой коррозии являются участки повреждений конструкций монолитных балок перекрытия на отм. +0,000 м с разрушением защитного слоя бетона на глубину до 40...50 мм, обнажением и коррозионным износом рабочей арматуры до 15...20 % поперечного сечения и до 100 % поперечного сечения поперечной (рис. 4).

Рис. 4. Коррозия железобетона конструкций монолитных балок перекрытия на отм. +0,000 м в результате воздействия воды с разрушением защитного слоя бетона на глубину до 40...50 мм, обнажением и коррозионным износом рабочей арматуры до 15 % поперечного сечения и до 100 % поперечного сечения поперечной арматуры

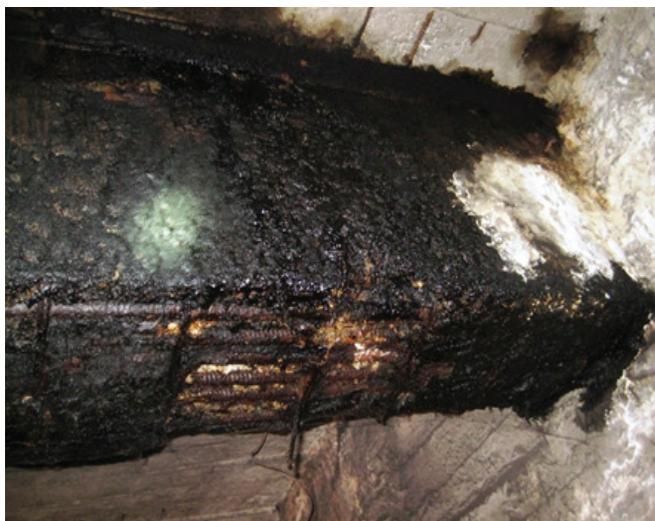
Выявлены также большие по площади участки с протеканием машинного масла трансформаторов

Рис. 5. Коррозия железобетона конструкций монолитных второстепенных балок перекрытия на отм. +0,000 м в результате воздействия воды и машинного масла

на конструкции плит и балок перекрытий, а также стены копра, которые содержат агрессивные компоненты и приводят к значительному снижению прочности бетона в конструкциях – до 20 % (рис. 5).
