ИНЖЕНЕРНОЕ ИССЛЕДОВАНИЕ ФУНДАМЕНТОВ ОБЪЕКТА КУЛЬТУРНОГО НАСЛЕДИЯ «ХАНСКИЙ ДВОРЕЦ» В г. БАХЧИСАРАЙ

ENGINEERING RESEARCH OF THE FOUNDATIONS OF THE CULTURAL HERITAGE SITE "KHAN'S PALACE" IN BAKHCHISARAY

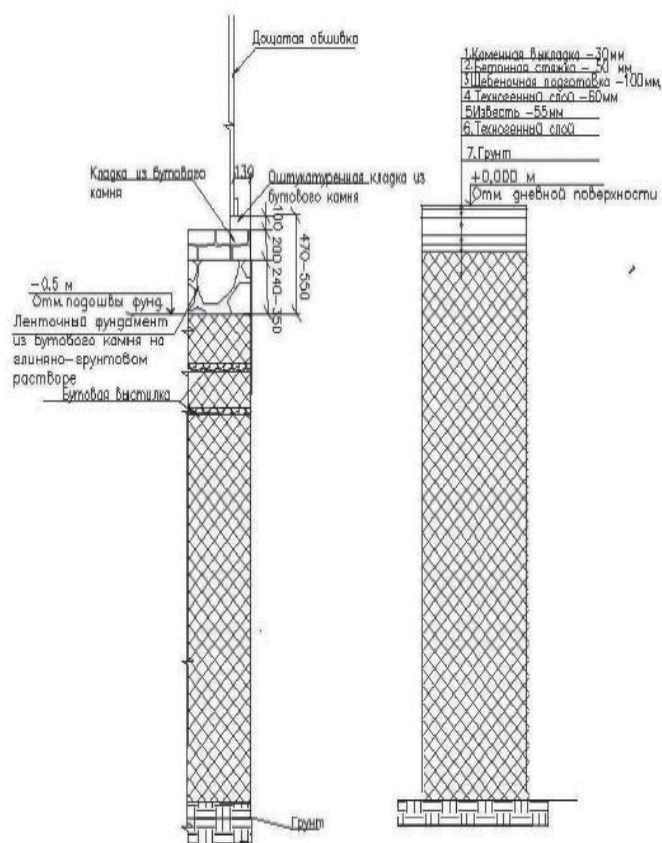
Рис. 2. Шурф 1. Разрез 2-2

ния выполнен из бута на глиняно-грунтовом заполнении. Обрез фундамента находится на 30 см ниже дневной поверхности. Уширение фундамента отсутствует. Вскрытие фундамента выполнено при мощности грунта 0,5 м. Высота фундамента 0,24-0,35 м. При визуальном обследовании бутового фундамента смещений и вывалов бута не зафиксировано. Под фундаментом на всю глубину шурфования вскрыт техногенный слой, переслаивающийся в двух уровнях каменными выстилками.

На месте шурфа было вскрыто следующее напластование. С поверхности – каменная выкладка (3 см) по бетонной стяжке (5 см) и щебеночной подготовке (10 см), под которой – 6 см техногенного слоя, под которым находится 5,5 см извести. Ниже, на всю глубину шурфа вскрыт техногенный слой – 3 метра. Грунтовые воды при шурфовании не вскрыты. Под техногенным слоем и фундаментом стены по оси Г вскрыт грунт природного сложения – легкий пылеватый суглинок тугопластичный.

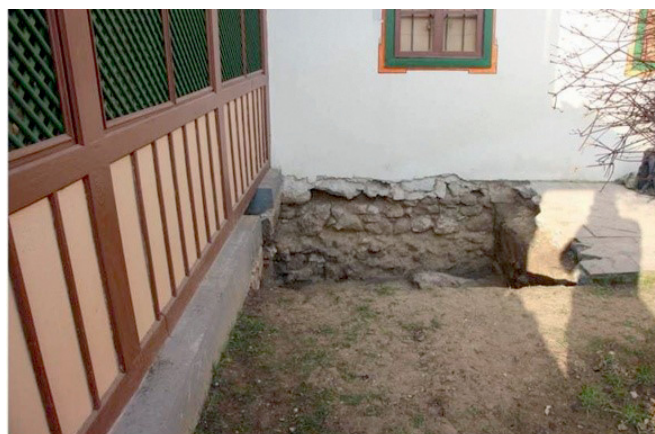
Шурф № 1 вскрыт с улицы со стороны западного фасада в осях Г/12 на глубину 3,3 м (рис. 1, 3). Наружная стена по оси Г выполнена из известнякового бута на известковом растворе и оштукатурена. Обрез фундамента находится на 10 см ниже дневной поверхности. Фундамент бутовый (ленточного типа), основа раствора – известняк; сечения фундамента – прямоугольник. Ширина подошвы фундамента равна ширине опирающейся на нее стены. Подошва фундамента вскрыта на глубине 3,3 м от уровня дневной поверхности. Высота фундамента 3,2 м. При визуальном обследовании бутового фундамента смещений и вывалов бута не зафиксировано.

Рис. 3. Шурф 1. Фрагмент фундамента в осях Г/12 имеет дефекты и повреждения

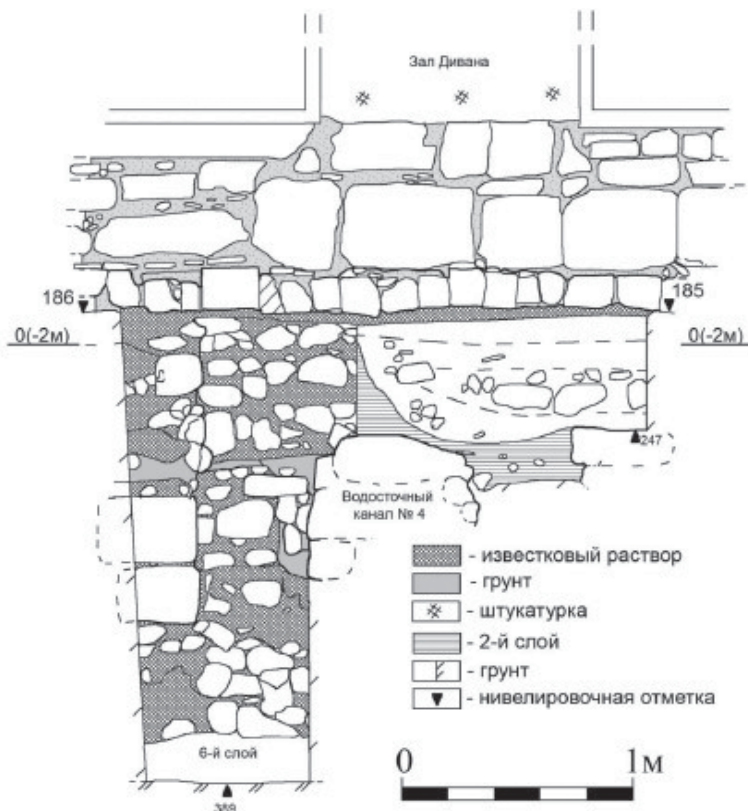
Рис. 6. Шурф 2. Фрагмент фундамента в осях Ж/4-5

Шурф № 2 вскрыт с улицы со стороны западного фасада здания в осях Ж/4-5 на глубину 2,05 м (рис. 4-6). Несущие конструкции по оси Ж имеют толщину 0,9 м; материал – бутовый камень (отделка – штукатурка на известковом растворе). Под кладкой, с уровня дневной поверхности, выявлено 20 см каменной выстилки, под ней – около 0,7 м кладки из щебня на известковом растворе (или наружной промазкой швов), ниже – 55 см кладки из известнякового бута на глиняно-грунтовом заполнении и 60 см щебня также на глиняно-грунтовом заполнении.

Изменения геометрических размеров фундаментов составляет 0,9 м. При визуальном обследовании смещений и вывалов материала кладки не зафиксировано.

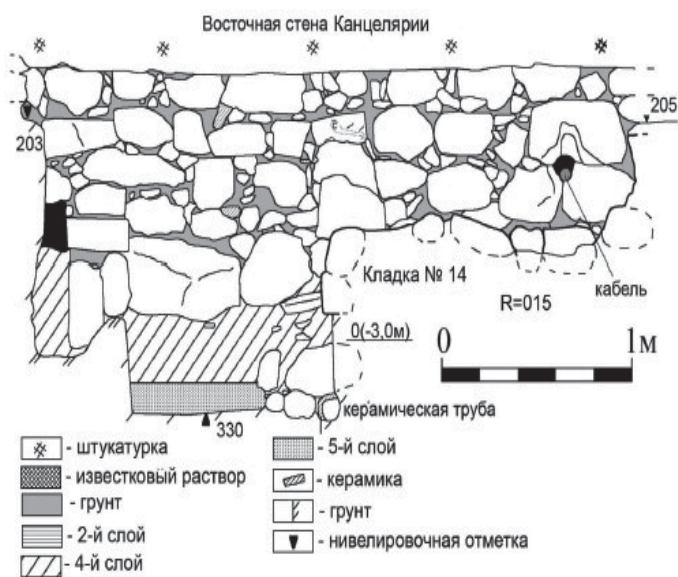
Рис. 9. Шурф 3. Восточная стена Канцелярии

При проходке шурфа с глубины около 0,9 м от дневной поверхности на всю ширину фундамента (в направлении перпендикулярном оси Ж) была выявлена известняковая плита, на которой сохранились остатки разрушенных стен из известнякового бута. Вторая плита, толщиной около 6 см, занимающая примерно половину ширины шурфа, была выявлена на глубине примерно 1,2 м.

Шурф № 3 вскрыт с улицы в осях Е/7-8 на глубину 1,4 м со стороны восточного фасада здания под наружную стену по оси Е/7-8 (рис. 7-9). Материал несущей конструкции (стен) – бутовый камень (на известняковом растворе). Фундамент под наружную стену по оси «Е» – ленточный, на естественном основании, выполнен из бута на глиняно-грунтовом заполнении, причем по верху под стену выполнена выравнивающая кладка из бутового камня на глиняно-грунтовом растворе высотой около 40 см. Обрез фундамента находится в уровне дневной поверхности. Геометрическая форма фундамента – прямоугольник, геометрических отклонений не имеет. Шурф фундамента откопан при мощности грунта 1,4 м от уровня поверхности. При визуальном обследовании бутового фундамента смещений и вывалов бута не зафиксировано.

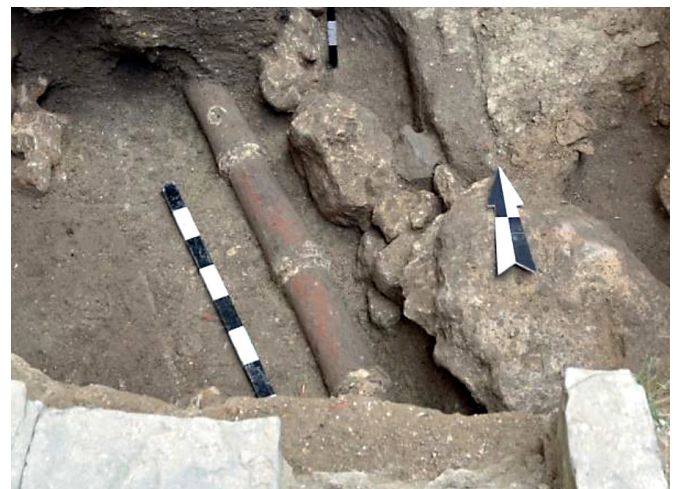
Рис. 10. Керамическая водопроводная труба

При проходке шурфа выявлен частично разобраный фундамент под снесенную стену аналогичной конструкции: ленточный, прямоугольного сечения из бута на глиняно-грунтовом заполнении, с глубиной заложения 1,4 м от дневной поверхности и шириной подошвы 0,6 м. По верху фундамента уложена керамическая водопроводная труба.

При выполнении шурфов фундамента объекта были выявлены отдельные элементы системы водоснабжения и водоотведения здания (рис. 10), которая имела длину 0,76 м и диаметр 0,12 м, материал – керамика. Система была выполнена из нескольких составных элементов (диаметром 0,10-0,12 м, длина одной трубы около 0,30 м). Трубы имеют воротники, а их стыки густо промазаны белым известковым раствором. Керамический трубопровод уложен на поверхность 4-го слоя.

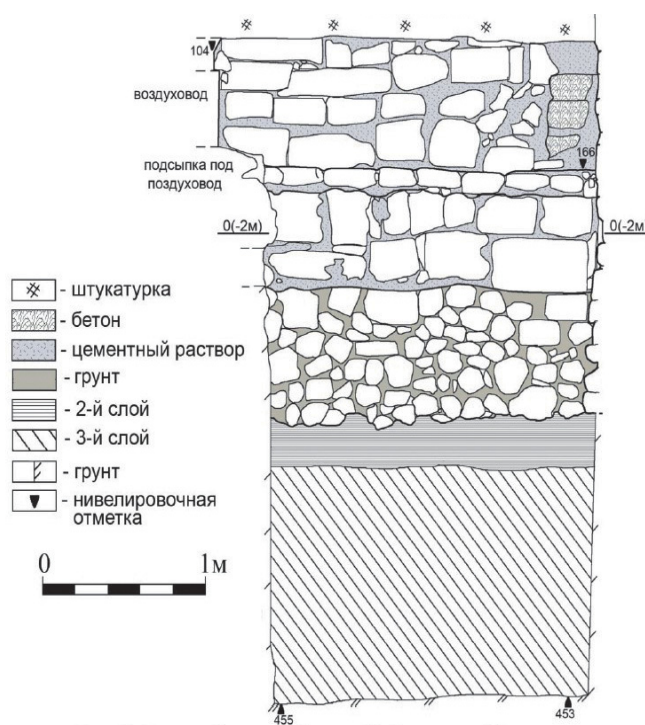
Рис. 12. Шурф 4. Фундамент южной стены

Рассматривая фундамент южной стены, можно выделить два уровня кладки фундаментов: нижний слой, устроенный из камней округлой формы, уложенный без применения крепящего раствора, а также верхний слой фундамента, устроенный из пиленого известняка на известково-песчаном растворе. Фрагменты кладки фундамента столь не похожи, в

связи с чем вызывает сомнение их единовременное устройство, а также то, что они выполнены руками одного зодчего.

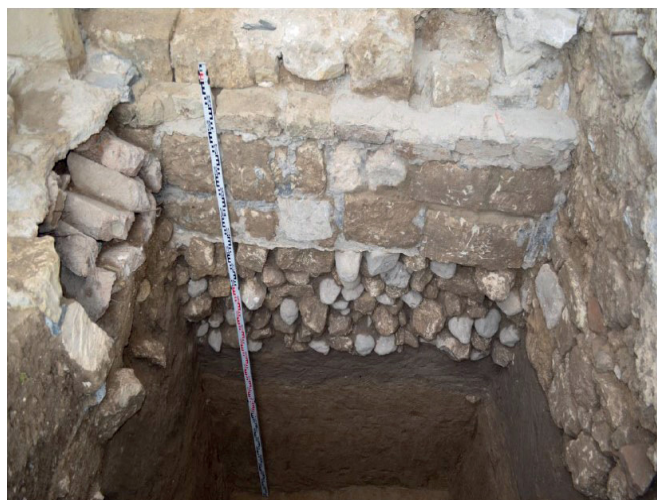
Рис. 13. Шурф 4. Фрагмент фундамента в осях П/2

Шурф № 4 вскрыт с улицы со стороны южного фасада в осях П/2 на глубину 0,98-1,3 м (рис. 11-13). Стена по оси 2 выполнена из известнякового бута на известковом растворе, оштукатурена. Фундамент под стену – ленточный, на естественном основании, выполнен из бута на глиняно-грунтовом заполнении, причем снаружи выявлен приклад толщиной 15 см, выполненный в пределах верхних 55 см из бута на известково-цементном растворе (или с промазкой им швов снаружи). Ниже находится валунная наброска. Обрез фундамента находится на 20 см выше дневной поверхности. Фундамент прямоугольного сечения, верх приклада находится на 20 см ниже обреза фундамента. Высота фундамента 1,5 м. Ширина подошвы фундамента, таким образом, из условий симметрии на 60 см шире стены (приклад рассматривается как односторонний). Подошва фундамента вскрыта на глубине 1,3 м от уровня дневной поверхности. При визуальном обследовании бутового фундамента смещений и вывалов бута не зафиксировано.

Фундамент под стену – ленточный, на естественном основании, выполнен из бута на глиняно-грунтовом заполнении. Обрез фундамента находится на 48 см ниже дневной поверхности. По обрезу фундамента под кладкой стены выполнена каменная выстилка из небольших известняковых блоков (7 см), выравнивающая поверхность бута. Фундамент прямоугольного сечения. Ширина подошвы фундамента равна ширине стены. Подошва фундамента вскрыта на глубине 0,98 м от уровня дневной поверхности. Высота фундамента 0,5 м. При визуальном обследовании бутового фундамента смещений и вывалов бута не зафиксировано.

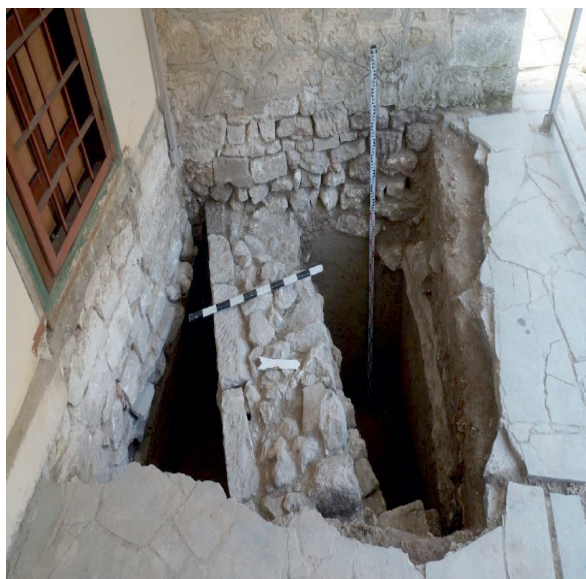
Рис. 16. Шурф 5. Фрагмент фундамента в осях П/15

Шурф № 5 вскрыт с улицы со стороны северного фасада здания под стену дворца в осях П/15 на глубину 1,7 м (рис. 14-16). Стена ограждения, толщиной 60 см, выполнена из известнякового бута на известковом растворе. Граница между кладкой стены и фундаментом не выявлена. Подошва находится на глубине 0,65 м от дневной поверхности. Под подошвой находится около 0,34 м техногенного слоя, а ниже – грунт природного сложения. При визуальном обследовании смещений и вывалов материала кладки не зафиксировано.

Наружная стена по оси 15, толщиной 0,7 м, выполнена из бута на известковом растворе. На высоту 20 см от дневной поверхности по стене выполнен бетонный цоколь. Граница между кладкой стены и фундаментом не выявлена. При визуальном обследовании смещений и вывалов материала кладки не зафиксировано.

При проходке шурфа на глубине 0,5 м выявлен фундамент под снесенную стену – ленточный, прямоугольного сечения из бутового камня на глиняно-грунтовом заполнении, с глубиной заложения 1,2 м от дневной поверхности и шириной 0,95 м. Кроме того, в шурфе выявлены остатки ливневой канализации.

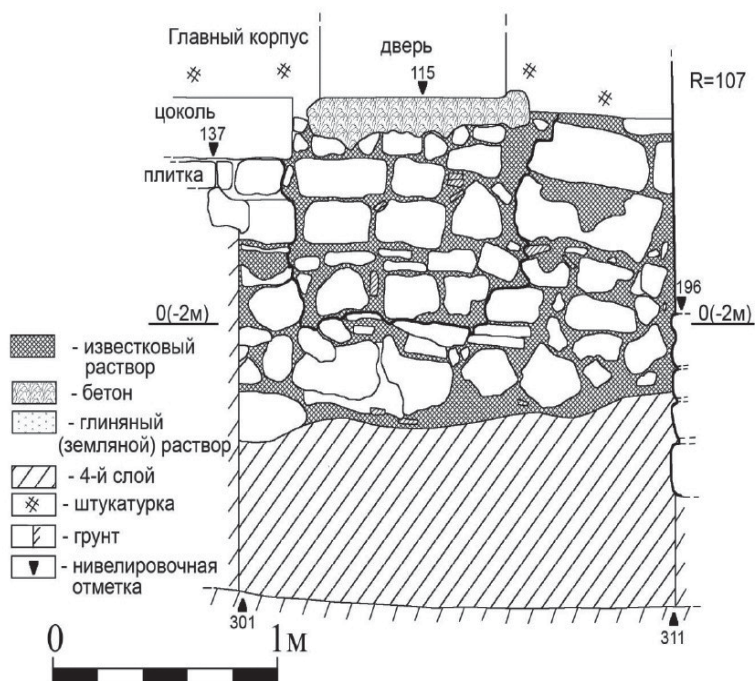
Рис. 17. Шурф 5. Фундамент Главного корпуса южная стена

Обнаруженный при вскрытии шурфа 5 фрагмент фундамента, на который ничего не опирается, примыкающий к стене главного корпуса под углом $\approx 20^\circ$. При этом форма камней несколько иная, также добавляет вопросов то, что к южной стене обращен приклад из пиленого известняка, который, как правило, устраивался в наружной части стены. Последние рассуждения позволяют заключить, что в указанных пределах некогда существовало здание, которое по каким-то причинам отсутствует, а при возведении или перестройке Главного корпуса его фундамент не использовался. Несмотря на сложную конфигурацию здания в плане оно находится в координатной сетке, характерной для исламской архитектуры, стены, повернутые на 20° , никак не вписываются в планировку.

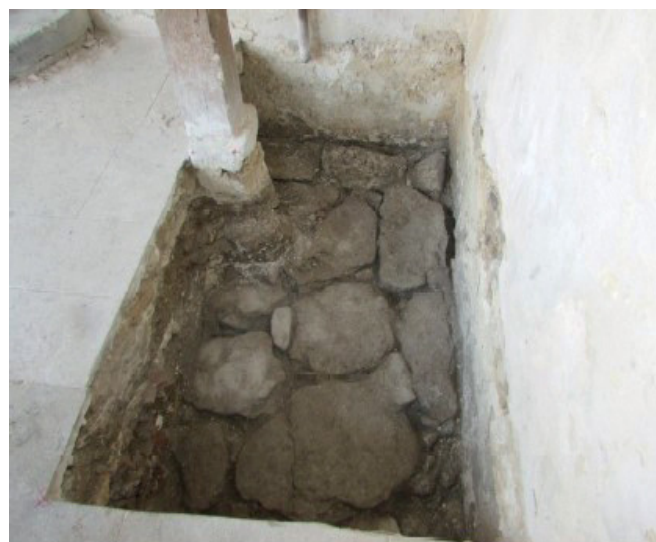
Рис. 20. Шурф 6. Фрагмент фундамента в осях К-МК/5

Шурф 6 пройден до каменной выстилки из толстых плит известняка различной формы (рис. 18-20). На месте шурфа под плитами пола по бетонной стяжке было вскрыто 0,67 м техногенного грунта и под ним – каменная выстилка. Грунтовые воды при шурфовании не вскрыты.

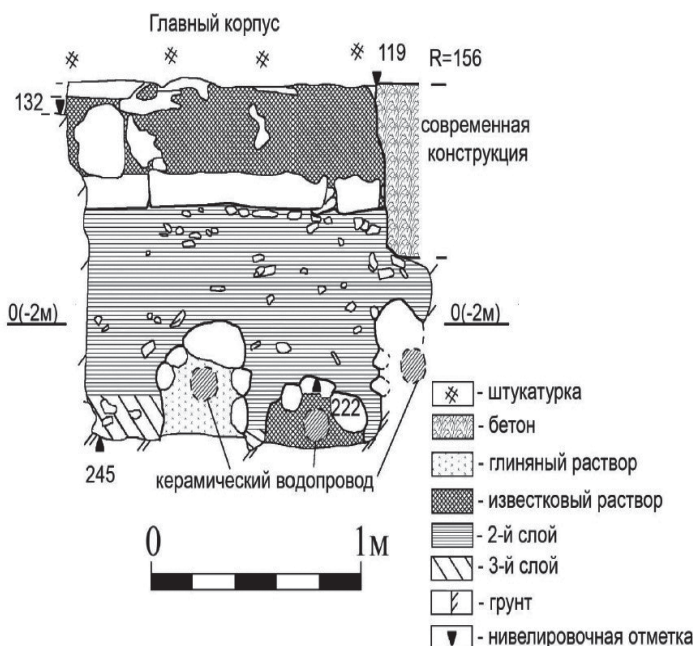
Рис. 23. Шурф 7. Фундамент здания

Шурф № 7 вскрыт с улицы у западного фасада в осях Т/4к-5к на глубину 0,73 м (рис. 21-23). Наружная стену по оси Т выполнена из бутового камня на известковом растворе и оштукатурена. Стена выполнена из известнякового бута на известковом растворе и оштукатурена. Граница между кладкой стены и фундаментом не выявлена. В основании бутовой кладки на глубине 35 см от дневной поверхности находится каменная выстилка толщиной около 10 см, а под ней – примерно десятисантиметровый слой щебня на глиняно-грунтовом заполнении. Подошва выстилки находится на глубине 0,45 м от дневной поверхности. Под слоем щебня до глубины 1,1 м от дневной поверхности находится техногенный грунт, под ним 15 см каменной выстилки и ниже – техногенный грунт. При визуальном обследовании смещений и вывалов материала кладки не зафиксировано.

Под стилобатом из известняка на глубине 0,5 м от дневной поверхности имеется каменная выстилка толщиной 15 см, а под ней – слой щебня на глиняно-грунтовом заполнении по техногенному грунту. При визуальном обследовании повреждения вскрытых конструкций не выявлено.

В примыкании стилобата к стене на глубине около 6 см от дневной поверхности вскрыта известняковая плита толщиной около 30 см неизвестного назначения. Кроме того, при шурфовании обнаружены керамические водопроводные трубы.
