ООО «Донецкий Промстройинипроект»

ОПЫТ РАССЛЕДОВАНИЯ ПРИЧИН СТРОИТЕЛЬНОЙ АВАРИИ И РАЗРАБОТКА ТЕХНОЛОГИИ БЕЗОПАСНОГО ДЕМОНТАЖА ПОВРЕЖДЕННЫХ КОНСТРУКЦИЙ ЗДАНИЯ УЧЕБНОГО КОРПУСА № 4 ДОННУЭТ ИМ. М. ТУГАН-БАРАНОВСКОГО

Аннотация. В статье приведен опыт системного подхода к обследованию строительных конструкций с целью определения причин обрушения восточного крыла здания учебного корпуса № 4 ДонНУЭТ им. М. Туган-Барановского, а также представлена разработка технологии безопасного демонтажа поврежденных конструкций.

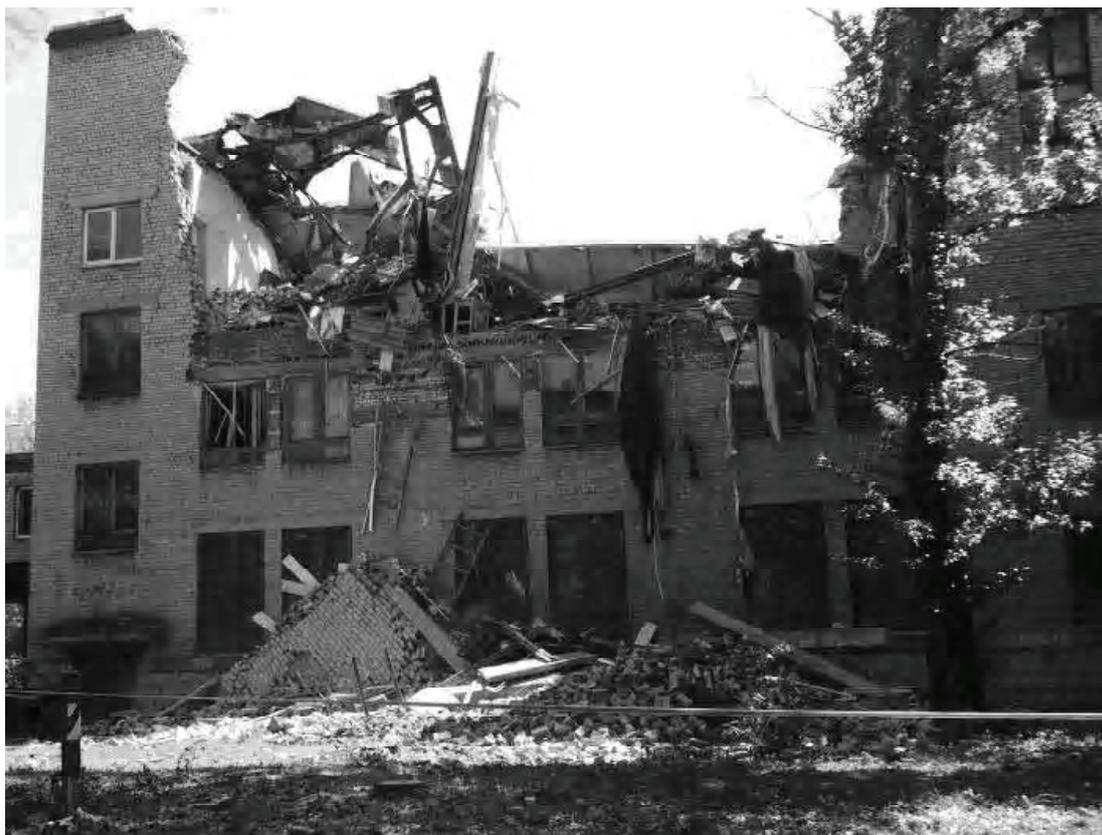
Так, 29.06.2017 г. произошло обрушение части строительных конструкций восточного крыла здания учебного корпуса № 4 Донецкого национального университета экономики и торговли им. Михаила Туган-Барановского (далее – ДонНУЭТ), расположенного по адресу: г. Донецк, б. Шевченко, 30 (рис. 1). Через 2 часа после обрушения специалисты института были на месте аварии по вызову МЧС для проведения первоначального осмотра и фиксации ситуации (**первый этап исследований**).

Осмотр показал, что авария произошла в осях 4–7, А–Д. Общее планировочное решение отсека здания с указанием координационных осей приведено на рис. 2.

Рисунок 1 – Общий вид участка обрушения строительных конструкций восточного крыла здания учебного корпуса № 4 ДонНУЭТ.

1. Произошло обрушение следующих конструкций: кладки наружной стены в осях 4–7, А – от уровня перекрытия антресоли 1-го этажа до карниза и выше верхней лестничной площадки; кладки наружной стены в осях 4–7, Д – от уровня перекрытия 2-го этажа до карниза и в осях 5–7, Д и Д–Г, 5–7; плит перекрытия 1-го (над антресолью библиотеки) и 2-го этажей в осях 4–7, А–В; покрытия (фермы, плиты покрытия) в осях 4–7, А–Д.

В ходе анализа полученных при первоначальном обследовании данных по расположению конструкций после падения установлена наиболее вероятная схема обрушения конструкций и причины обрушения. Обрушение началось с простенка второго-третьего этажа по оси 5, имевшего трещины и расслоение кладки и соответствующей ему фермы по оси 5, затем процесс обрушения захватил оси 6 и 4.

1. Обрушение конструкций произошло вследствие перегрузки кирпичной кладки простенков, на которые опираются стропильные фермы покрытия, вследствие их недостаточной поперечной жесткости (отсутствие пилястр и дополнительных поперечных стен), а также недостаточной прочности кладки на сжатие и растяжение (из-за наличия многочисленных дефектов) при провоцирующих внешних воздействиях.

– перекрыть доступ персонала и посторонних лиц в здание восточного крыла учебного корпуса № 4, оградить зону обрушения; для фиксации в проектном положении стропильной фермы по оси «4» установить металлические страховочные стойки под опорные узлы с опиранием их на неповрежденные плиты перекрытия; плиты перекрытия в местах установки металлических страховочных стоек усилить устройством системы из деревянных распределительных балок и стоек; используя автомобильный подъемник демонтировать зависшие фрагменты парапетных плит, кирпичной кладки, плит перекрытия.

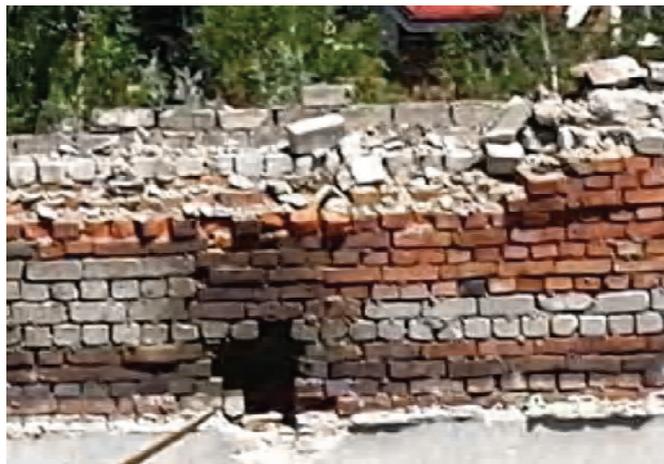
- основная кладка стен толщиной 380 мм выполнена в виде слоеного «пирога» из смеси глиняного и силикатного кирпича, некондиционного кирпича (половинки, бой кирпича, кирпич с трещинами), кирпича разных модульных размеров; имеется большое количество не заполненных раствором швов – «пустошовка» (рис. 3); по результатам испытаний раствор кладки имеет колебания прочности на сжатие от 0–0,4 МПа до 1,0–1,5 МПа, отдельные участки более 2,5 МПа;

Рисунок 3 – Фрагмент кладки стены по оси 7.
