АНАЛІЗ ПРИЧИН І НАСЛІДКІВ АВАРІЙ НА ДІЛЯНКАХ ПЛ 330 кВ ДЖАНКОЙСЬКИХ МЕМ КРИМСЬКОЇ ЕЛЕКТРОЕНЕРГЕТИЧНОЇ СИСТЕМИ НЕК "УКРЕНЕРГО"

FAILURE CAUSE AND CONSEQUENCE ANALYSIS AT THE HIGH-VOLTAGE (330 kV) LINE SECTIONS OF THE DZHANKOY LOCAL ELECTRICAL POWER STATION OF THE CRIMEAN ELECTRICAL POWER SYSTEM OF THE NEC "UKRENERGO"

2 Авария на ВЛ 330 кВ "Каховская — Джанкой". Работа комиссии по расследованию технологического нарушения

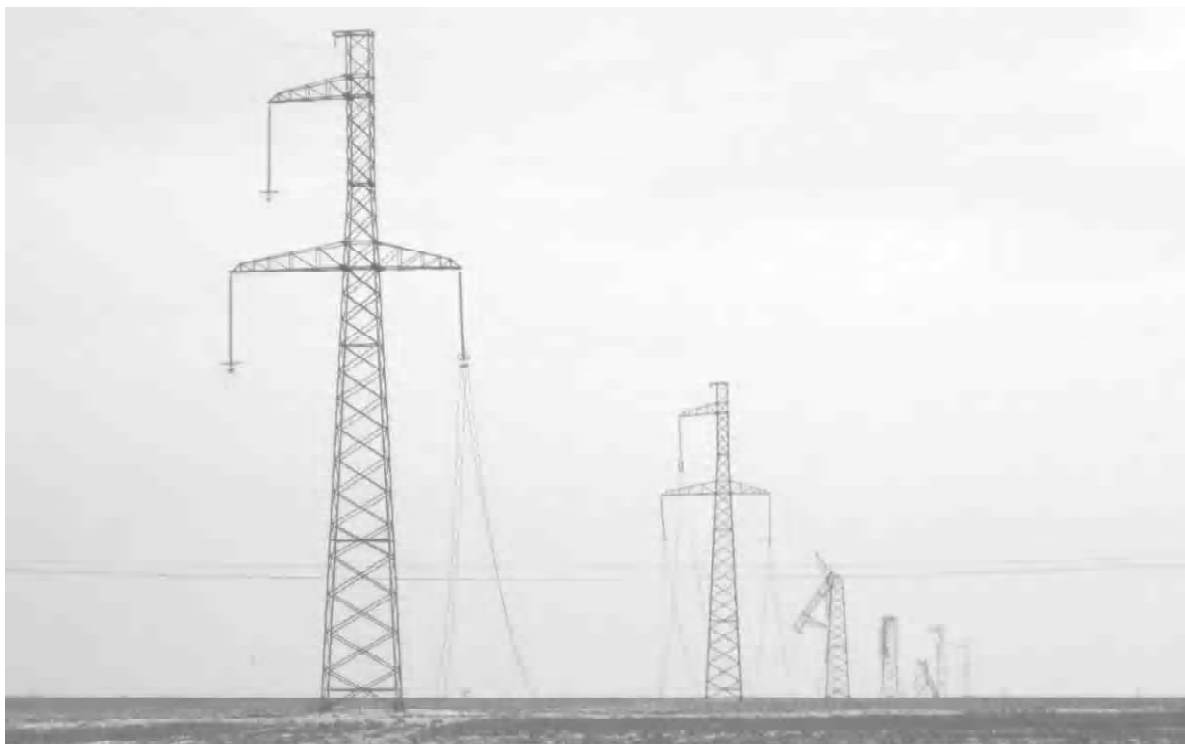
Рис. 2. Общий вид поврежденного участка ВЛ 330 кВ "Каховская – Джанкой".

Наиболее масштабное повреждение ВЛ произошло на высоковольтной линии напряжением 330 кВ "Каховская — Джанкой" (рис. 1, 2). Она проходит через сравнительно высокое плато на входе в Крым по Красноперекопскому перешейку. Возле села Филатовка Красноперекопского района было полностью разрушено 14 опор на участке ВЛ длиной более 5,5 км. В результате вся линия 330 кВ "Каховская — Джанкой", питающая сотни тысяч потребителей в Крыму, вышла из строя. Одновременно с этим, из-за обрывов проводов и в связи с отключениями на двух других линиях, а также отсутствием электрогенерирующих компаний в АР Крым, эти события представляли существенную угрозу электроснабжению всей автономии.

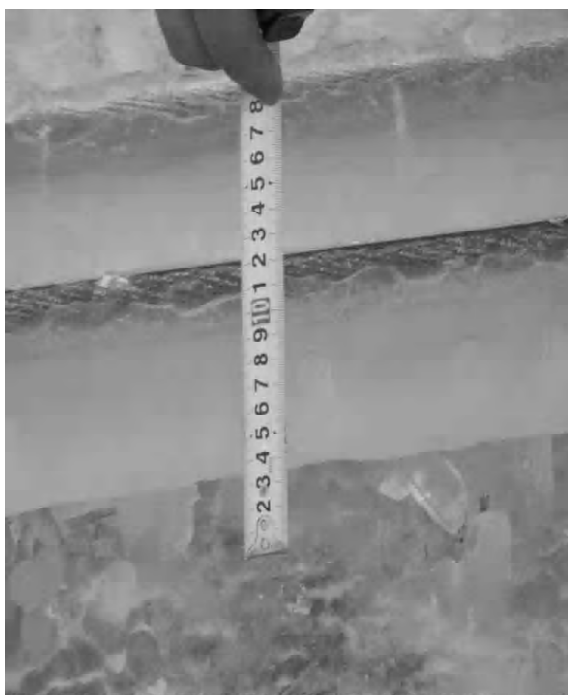
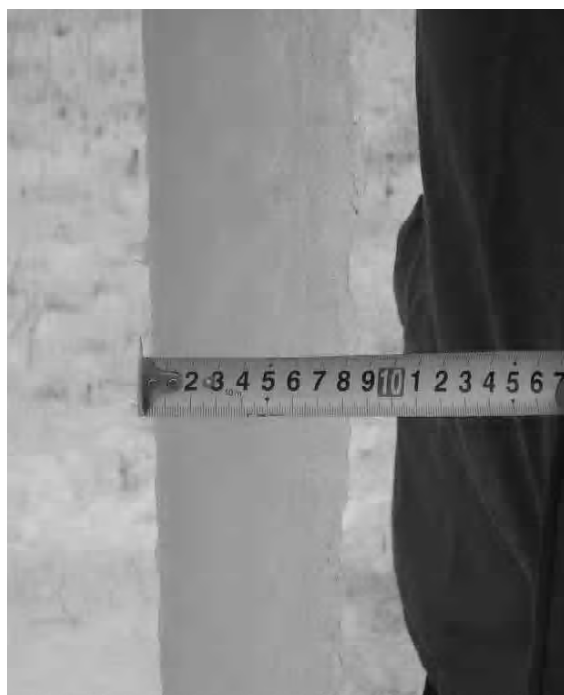
Рис. 3. Замер гололедно-изморозевых отложений на проводах в полевых условиях.

В результате обследования установлено, что 19 декабря 2009 года на проводах ВЛ 330 кВ "Каховская — Джанкой" началось отложение плотного льда (рис. 3) при температуре наружного воздуха +2°C скорость ветра составляла 15-20 м/с с порывами до 25 м/с, обледенение сопровождалось пляской проводов. Также было зафиксировано обледенение металлических конструкций опор ВЛ (рис. 4). При выезде на место повреждения ВЛ 330 кВ "Каховская — Джанкой" были взяты образцы гололедно-изморозевых отложений с проводов указанной ВЛ (рис. 5, 6). На участке (пролет 302-319) ВЛ 330 кВ "Каховская — Джанкой" взят образец гололедно-изморозевого отложения на проводе длиной 0,80 м. Масса гололедно-изморозевого отложения при взвешивании составила 4,824 кг.

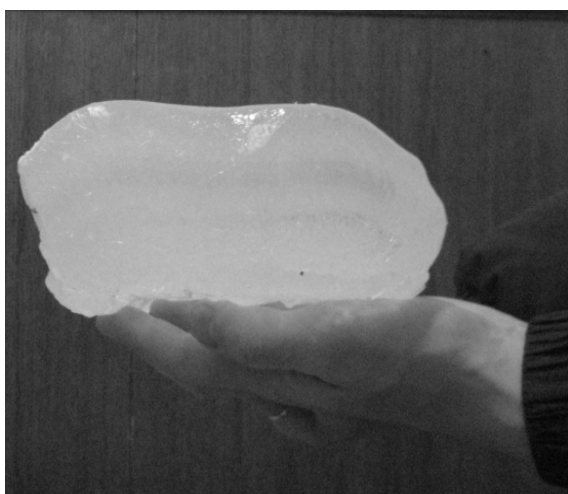
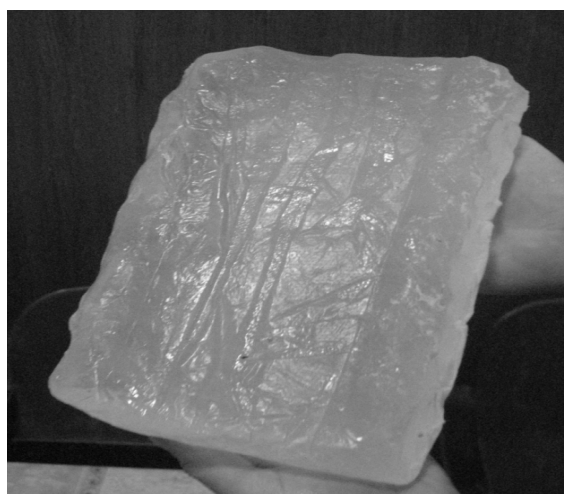
Рис. 4. Фрагменты гололедно-изморозевых отложений с поясного уголка опор.

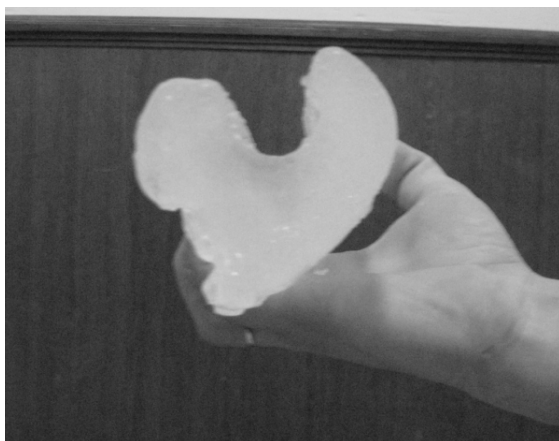
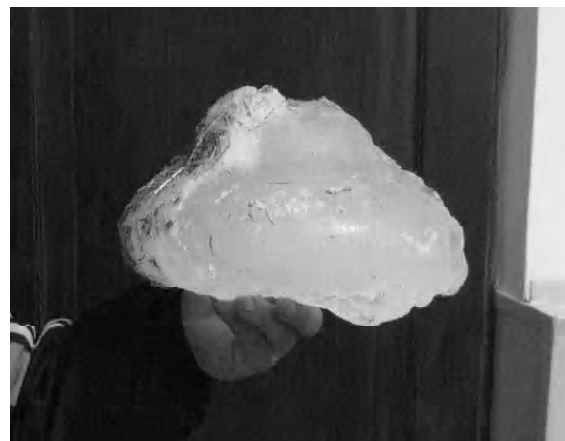
Рис. 5. Фрагменты гололедно-изморозевых отложений с провода и чашки изолятора.

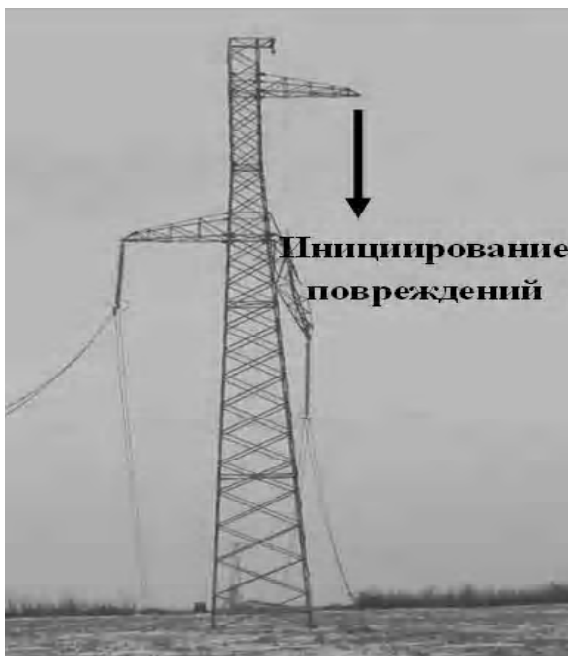
Рис. 15. Опора №310.

Возникающие при пляске проводов циклические динамические нагрузки разрушают в первую очередь узлы и детали, имеющие жесткую конструкцию и воспринимающие максимальные нагрузки. В рассматриваемом случае это оказался разрыв узла крепления гирлянды изоляторов на фазе "А" опоры №310 (см. рис. 15).

- инициирование аварии произошло в пролете между опорами №№ 309-311 в результате обрыва двух проводов фазы "А" на опоре № 310 из-за одновременного воздействия сверхрасчетных гололедно-ветровых нагрузок и пляски проводов (опора №310 оказалась единственной с неповрежденным стволом в пролете 305-318 по причине обрыва арматуры узла крепления гирлянды изоляторов);
