2012, ТОМ 18, НОМЕР 3, 209–218

АНАЛІЗ ПРИЧИН АВАРІЙ БУДІВЕЛЬНИХ КОНСТРУКЦІЙ КОНВЕЄРНИХ ГАЛЕРЕЙ В УМОВАХ ТРИВАЛОЇ ЕКСПЛУАТАЦІЇ

АНАЛИЗ ПРИЧИН АВАРИЙ СТРОИТЕЛЬНЫХ КОНСТРУКЦИЙ КОНВЕЙЕРНЫХ ГАЛЕРЕЙ В УСЛОВИЯХ ДЛИТЕЛЬНОЙ ЭКСПЛУАТАЦИИ

THE ANALYSIS OF THE REASONS OF FAILURES OF BUILDING DESIGNS OF CONVEYOR GALLERIES IN THE CONDITIONS OF LONG OPERATION

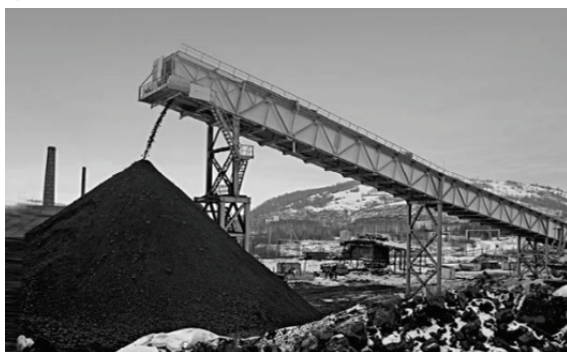
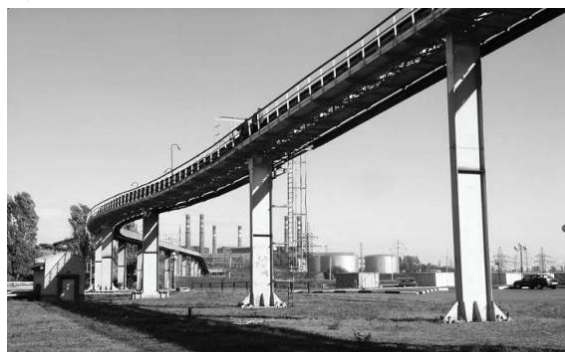
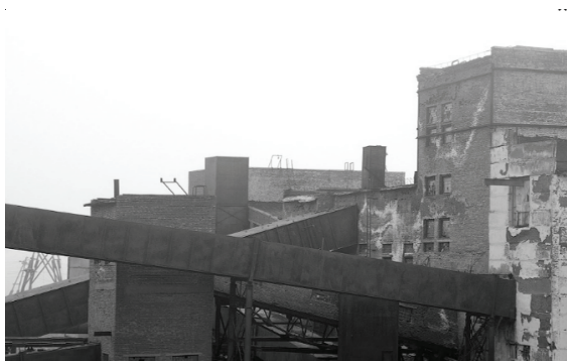
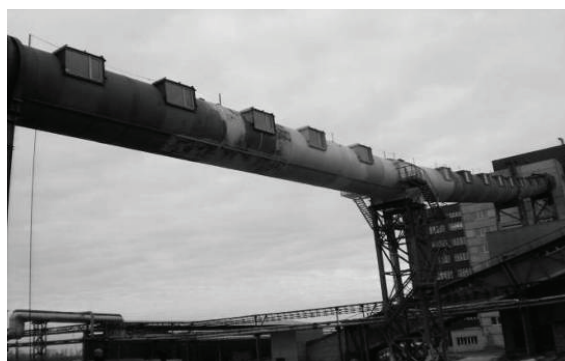
Рисунок 2. Типы конструкций пролётных строений конвейерных галерей: а) в виде пространственных ферм; б) в виде статически определимых многопролётных балочных систем; в) в виде листовых коробчатых конструкций; г) в виде цилиндрической оболочки.

- в виде пространственных ферм (рис. 2а);
- в виде статически определимых многопролётных балочных систем (рис. 2б);
- в виде комбинированных конструкций (балка – ферма, балка – шпренгель);
- в виде листовых коробчатых конструкций (рис. 2в);
- в виде цилиндрической оболочки (рис. 2г).

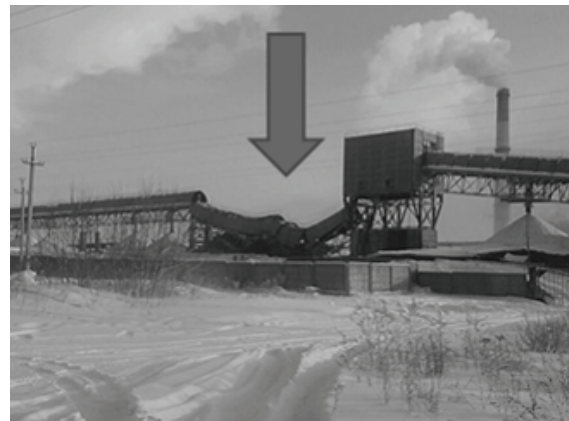
Рисунок 3. Разрушение пролётного строения конвейерной галереи.

Для аварий этого периода характерна весьма значительная степень разрушения сооружения, которая характеризуется частичным или полным обрушением пролётного строения (табл. 4, рис. 3). Причинами этих аварий являются нарушения правил строительства, а также дефекты изготовления и монтажа (табл. 5).

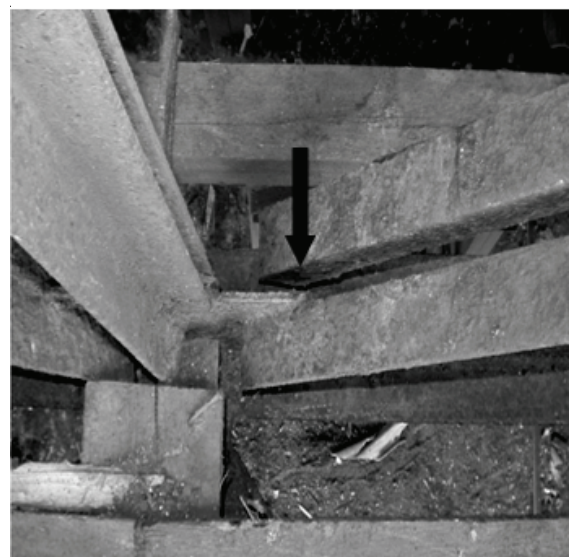
Рисунок 4. Разрушение сварных соединений в узлах крепления раскосов к нижнему поясу фермы пролётного строения конвейерной галереи.

- а) разрушение сварных соединений в узлах крепления раскосов к нижнему поясу в опорной или в следующей панели (рис. 4);
- б) разрушение сварных соединений монтажных стыков нижнего пояса;
- в) местное коррозионное разрушение раскосов и стоек ферм пролётного строения вблизи перекрытия (рис. 5).

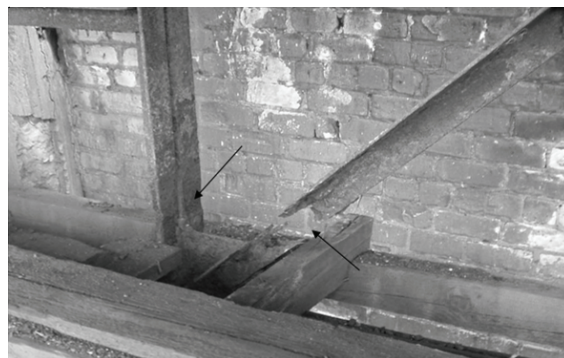
Рисунок 5. Местное коррозионное разрушение раскоса и стойки фермы пролётного строения конвейерной галереи.

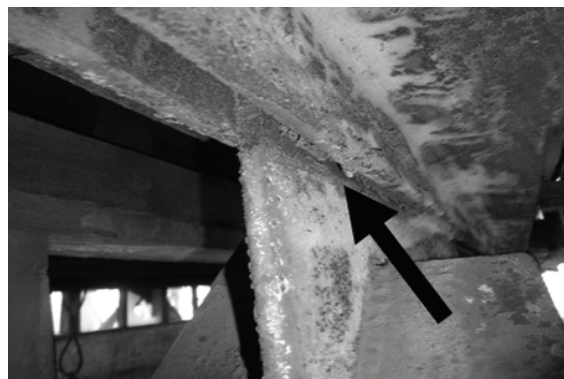
Рисунок 6. Разрушение сварного шва и остаточные деформации элементов узла вследствие распирающего действия коррозии в конструктивных зазорах.

- а) местное воздействие сильноагрессивной коррозионной среды, которая формируется вследствие гидросмыва угольной пыли и просыпи;
- б) действием динамических нагрузок при работе конвейера, а также аварийных нагрузок;
- в) неудачной конструктивной формой, которая способствует формированию очагов коррозии в конструктивных зазорах, где с течением времени развиваются весьма значительные распирающие усилия, действующие на сварные швы узловых соединений (рис. 6).
