ПІДВИЩЕННЯ НАДІЙНОСТІ ЕКСПЛУАТАЦІЇ ПОВІТРЯНИХ ЛІНІЙ ЕЛЕКТРОПЕРЕДАВАННЯ (КОМПЛЕКС РОБІТ ТА ПРОПОЗИЦІЙ ЩОДО ДІЮЧИХ ПЛ)

ПОВЫШЕНИЕ НАДЕЖНОСТИ ЭКСПЛУАТАЦИИ ВОЗДУШНЫХ ЛИНИЙ ЭЛЕКТРОПЕРЕДАЧ (КОМПЛЕКС РАБОТ И ПРЕДЛОЖЕНИЙ ПО ДЕЙСТВУЮЩИМ ВЛ)

RELIABILITY GROWTH OF OPERATION OF OVERHEAD TRANSMISSION LINES (SET OF WORKS AND SUGGESTION ACCORDING TO ACTING OPL)

**«Криворожская ТЭС – Новокаховская»
участки № 394–399, 404–418 Южной ЭС ГП
НЭК «Укрэнерго»**

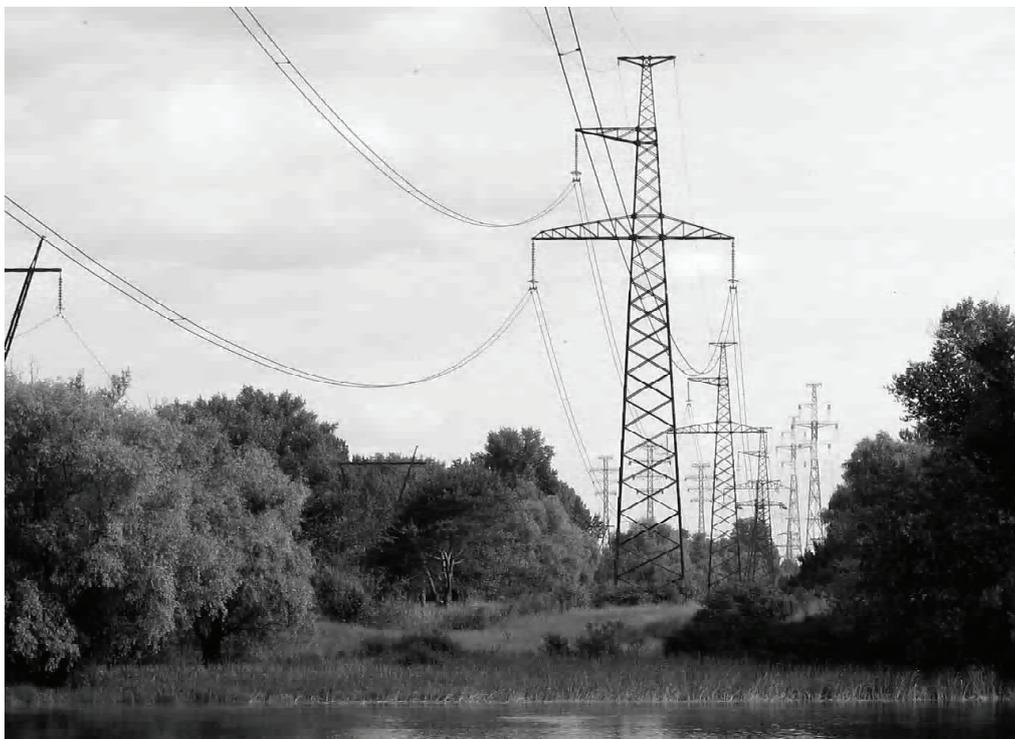
Рисунок 1. Общие виды участка ВЛ 330 кВ «Криворожская ТЭС – Новокаховская» № 394–399.

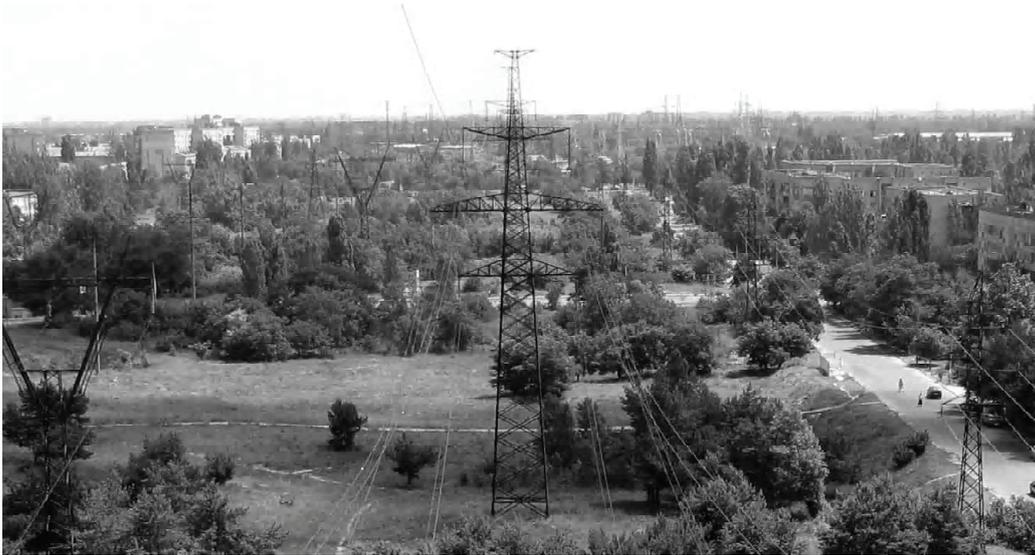
Рисунок 2. Общие виды участка ВЛ 330 кВ «Криворожская ТЭС – Новокаховская» № 404–418.

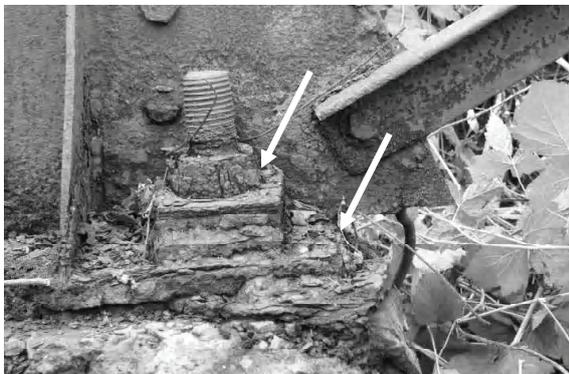
- коррозия деталей опоры, дефекты болтовых и сварных соединений (рис. 3, 4);
- деформация элементов опоры (общие и локальные погнутости уголков) (рис. 5) и дефекты сварных швов;
- местные нарушения целостности элементов;
- изготовление элемента не в соответствии с проектом;
- трещины и повреждения наземной части фундаментов.

Рисунок 3. Коррозионное поражение до 2,0 мм опорных фасонек, анкерного болта и гайки.

- усиление оголовков фундаментов;
- усиление сварных соединений, имеющих дефекты и повреждения;
- усиление элементов приопорной зоны при значительных коррозионных поражениях;
- усиление отдельных элементов конструкций, сечение которых уменьшилось в результате коррозии более чем на 20 %, при наличии местных дефектов и повреждений в виде погнутостей полок уголков и вырезов в них;
- выправка изогнутых стержней либо их замена;
- установка при отсутствии отдельных болтов в болтовых соединениях;

- выполнение защитного антикоррозионного покрытия металлоконструкций опор.

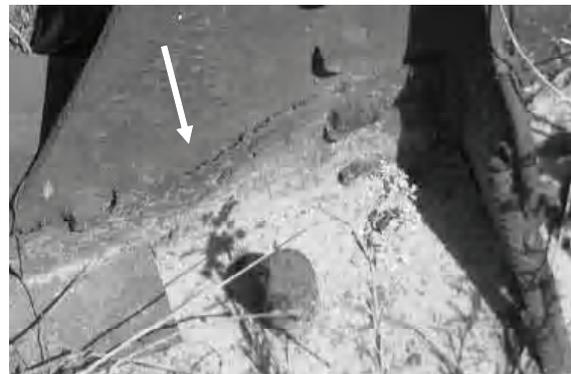
– в отдельных случаях отмечается засыпка элементов опорных зон грунтом (рис. 4);

Рисунок 4. Коррозионное поражение опорных фасонек из-за наличия грунта в уровне среза фундамента.

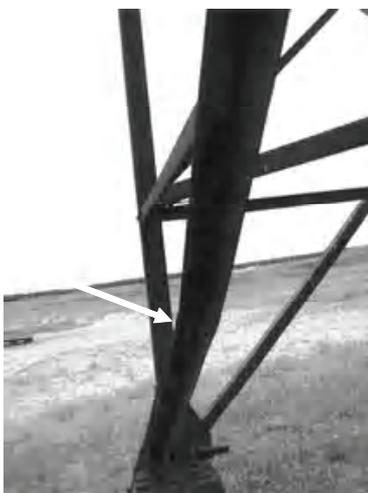
Рисунок 5. Общая погнутость опорного раскоса.

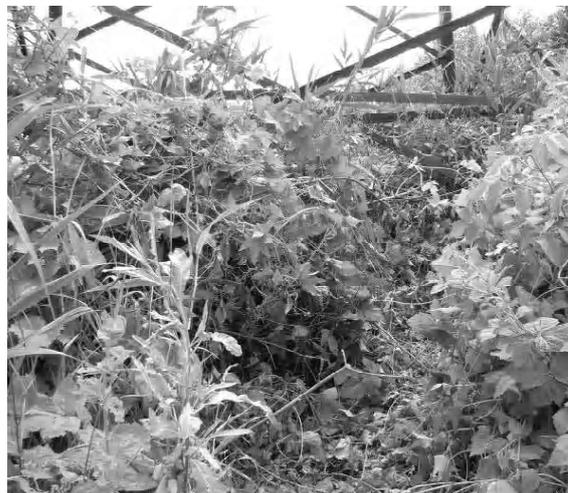
– отмечается наличие обильной растительности (рис. 6);

Рисунок 6. Обильная растительность вблизи опоры.

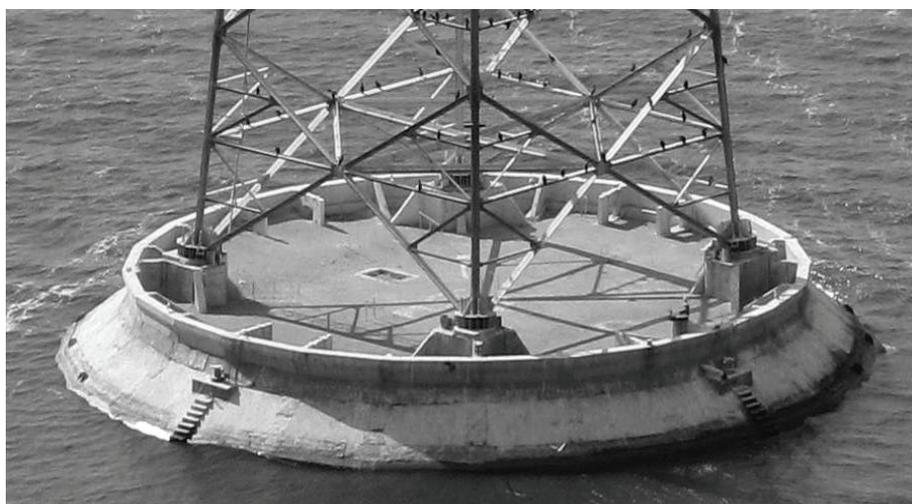
Рисунок 7. Общий вид фундамента опоры № 19 ВЛ 330 кВ «ЗаТЭС–Ферросплавная».

конструкций фундаментов были проведены водолазные работы с участием специалистов водолазов с использованием оборудования для подводной фотосъемки (рис. 7), а также учитывающая эксплуатацию конструкций в условиях движения значительных ледовых полей и неустойчивости рельефа дна реки.

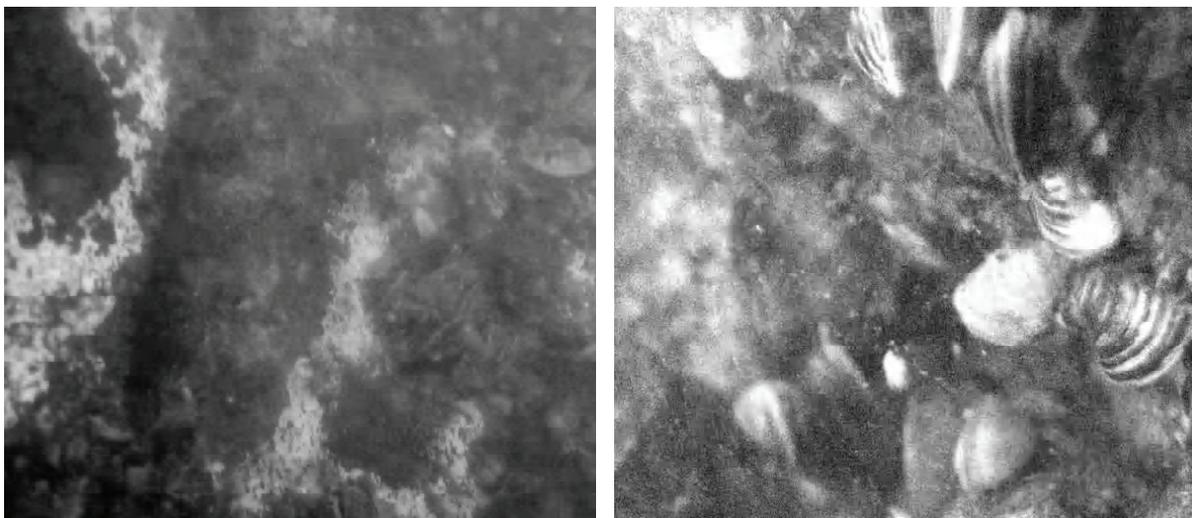
- оголение крупного заполнителя на поверхности элементов;
- недостаточная величина защитного слоя бетона, проявление сети трещин на поверхности бетона вдоль арматуры панелей, оголение и коррозия арматуры стыков;
- усадочные трещины бетона на поверхности панелей и в узлах;
- локальное оголение и коррозия арматурных стержней;
- наличие полостей в панелях;
- вымывание цементного камня и продуктов разрушения бетона на поверхности конструкций;
- наличие зазоров и полостей в узлах замоналиченных стыков панелей;
- сколы на поверхности железобетонных элементов,
- значительные механические воздействия на монтажные петли панелей бортов, повреждения бетона и арматурных каркасов на участках анкеровки петель;
- механическое повреждение металлоконструкций площадок, швартовочных (буксировочных) элементов, в том числе и из-за несанкционированных действий посторонних лиц.

В условиях монтажа и эксплуатации в акватории водохранилища конструкциями были получены повреждения от ударов судов; тяжения тяговых тросов, швартовочных канатов; повреждения от действия циклов замораживания-оттаивания, движения ледовых полей; от действия коррозионных процессов на границах вода–бетон–воздух, вода–металл–воздух.

Отмеченные при обследовании дефекты железобетонных конструкций для несущей способности фундамента опасности не представляют, однако снижают надежность и долговечность.

Рисунок 8. Подводное обследование состояния конструкции фундамента. Общие виды состояния конструкций. Наросты ракушек. Коррозия закладной детали.

Учитывая указанные факторы, рекомендовалось предусмотреть работы по восстановлению защитного слоя бетона на участках повреждения в графиках проведения ремонтных мероприятий конструкций.

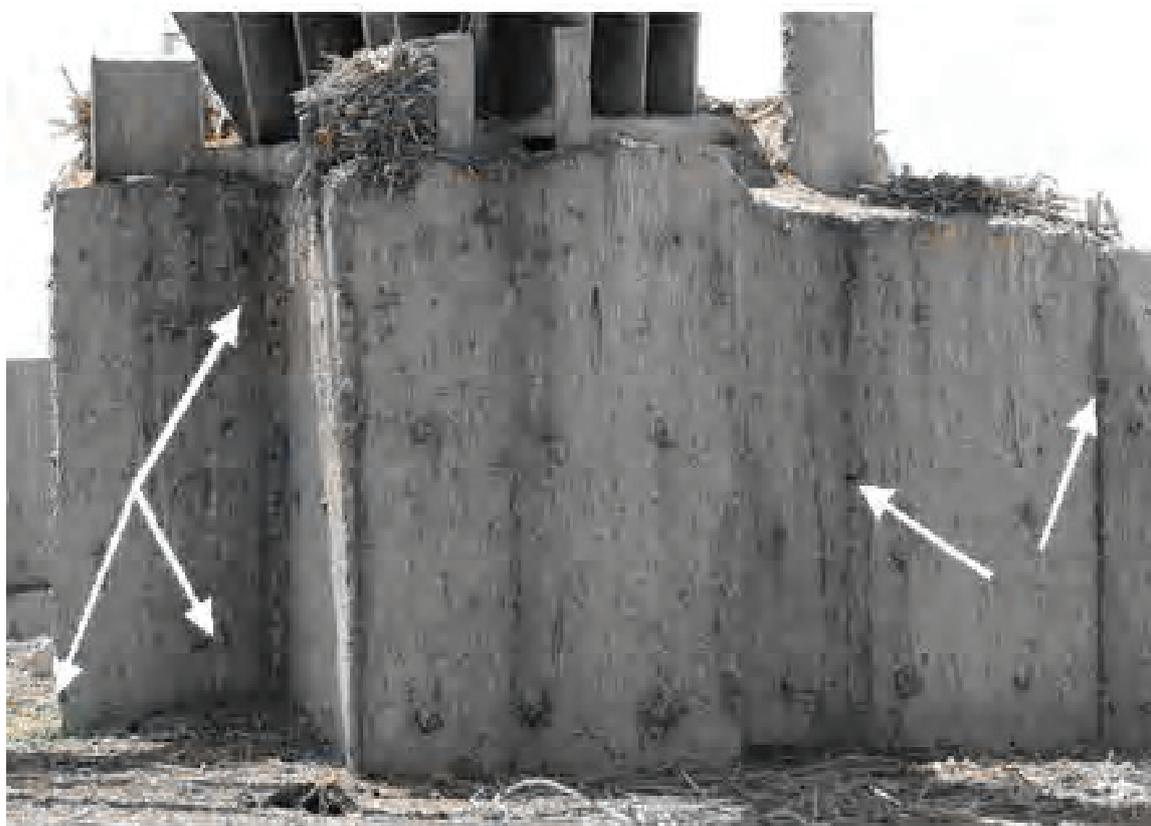
Рисунок 9. Наличие полостей глубиной до 15–20 мм.

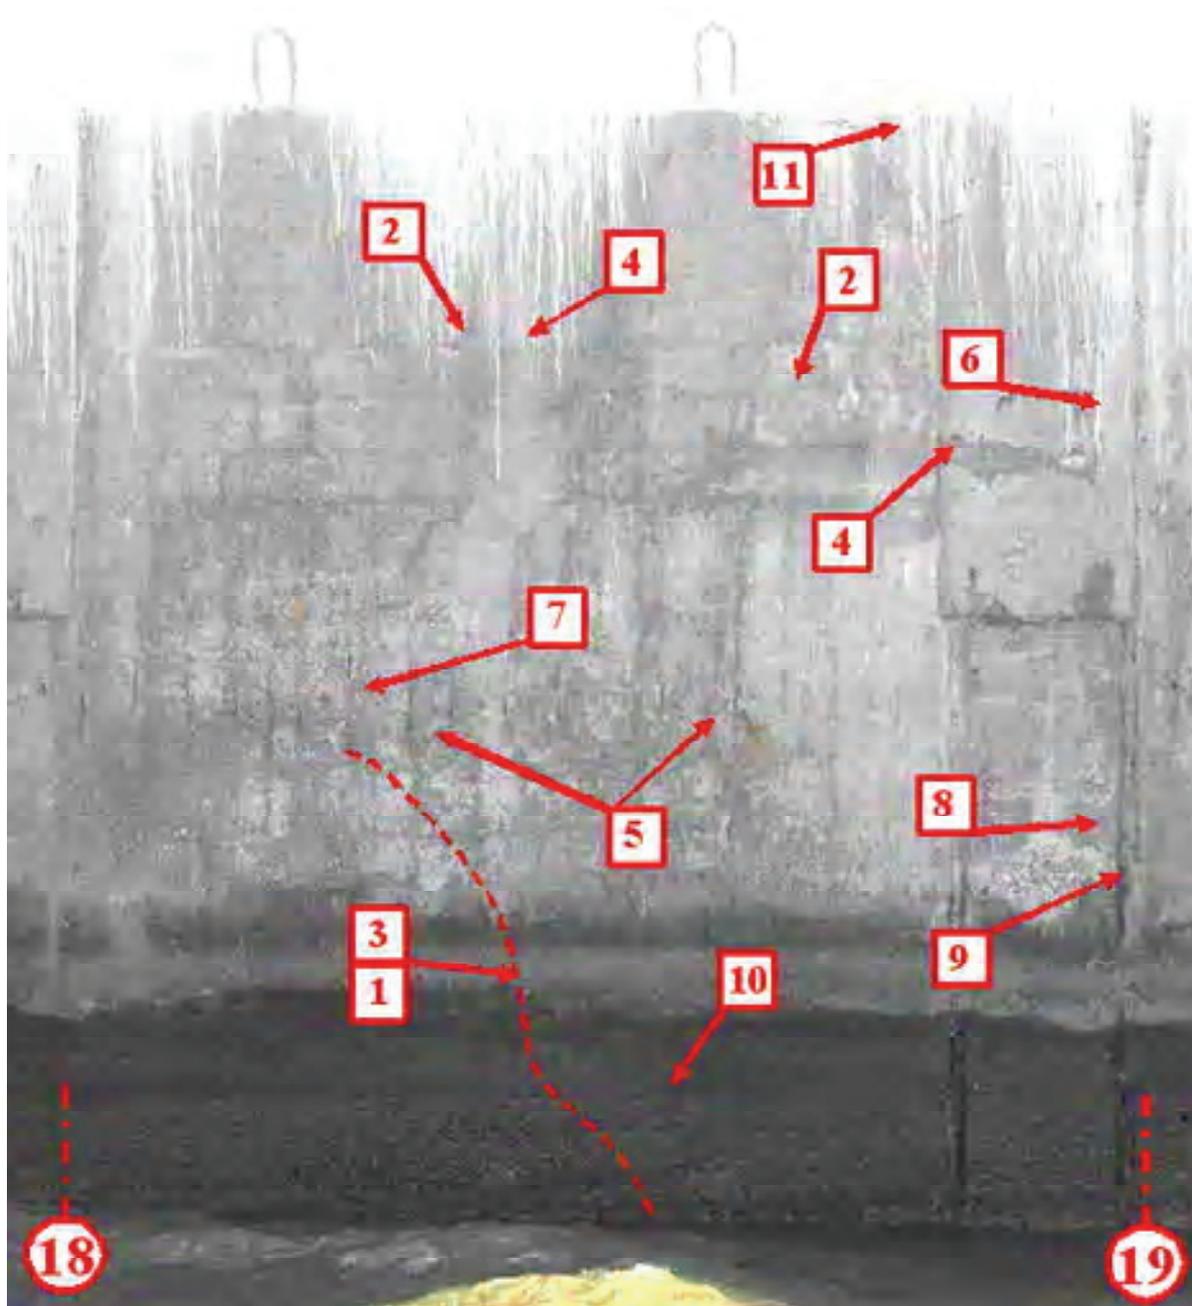
Данные дефекты с той или иной степенью развития отмечены как на фундаментах опор № 19–23 перехода ВЛ 330 кВ, так и на фундаментах опор № 23, 25 перехода ВЛ 750 кВ.

Рисунок 10. Условные обозначения дефектов грани 18–19 фундамента опоры № 23 перехода ВЛ 750 кВ: 1 – оголение крупного заполнителя на поверхности элемента; 2 – недостаточная величина защитного слоя бетона, проявление сети трещин; 3 – усадочные трещины бетона на поверхности панели; 4 – локальное оголение и коррозия арматурных стержней; 5 – вымывание цементного камня на поверхности; 6 – наличие полостей в узле; 7 – разрушение защитного слоя бетона, оголение и коррозия арматуры стыков; 8 – усадочные трещины в узле; 9 – вымывание цементного камня, оголение крупного заполнителя замоноличенного ребра; 10 – вымывание цементного камня, вымывание крупного заполнителя бетона на участке контакта с водой на глубину до 10 мм; 11 – скол на поверхности бортовой панели, повреждение защитного слоя бетона, оголение арматуры.

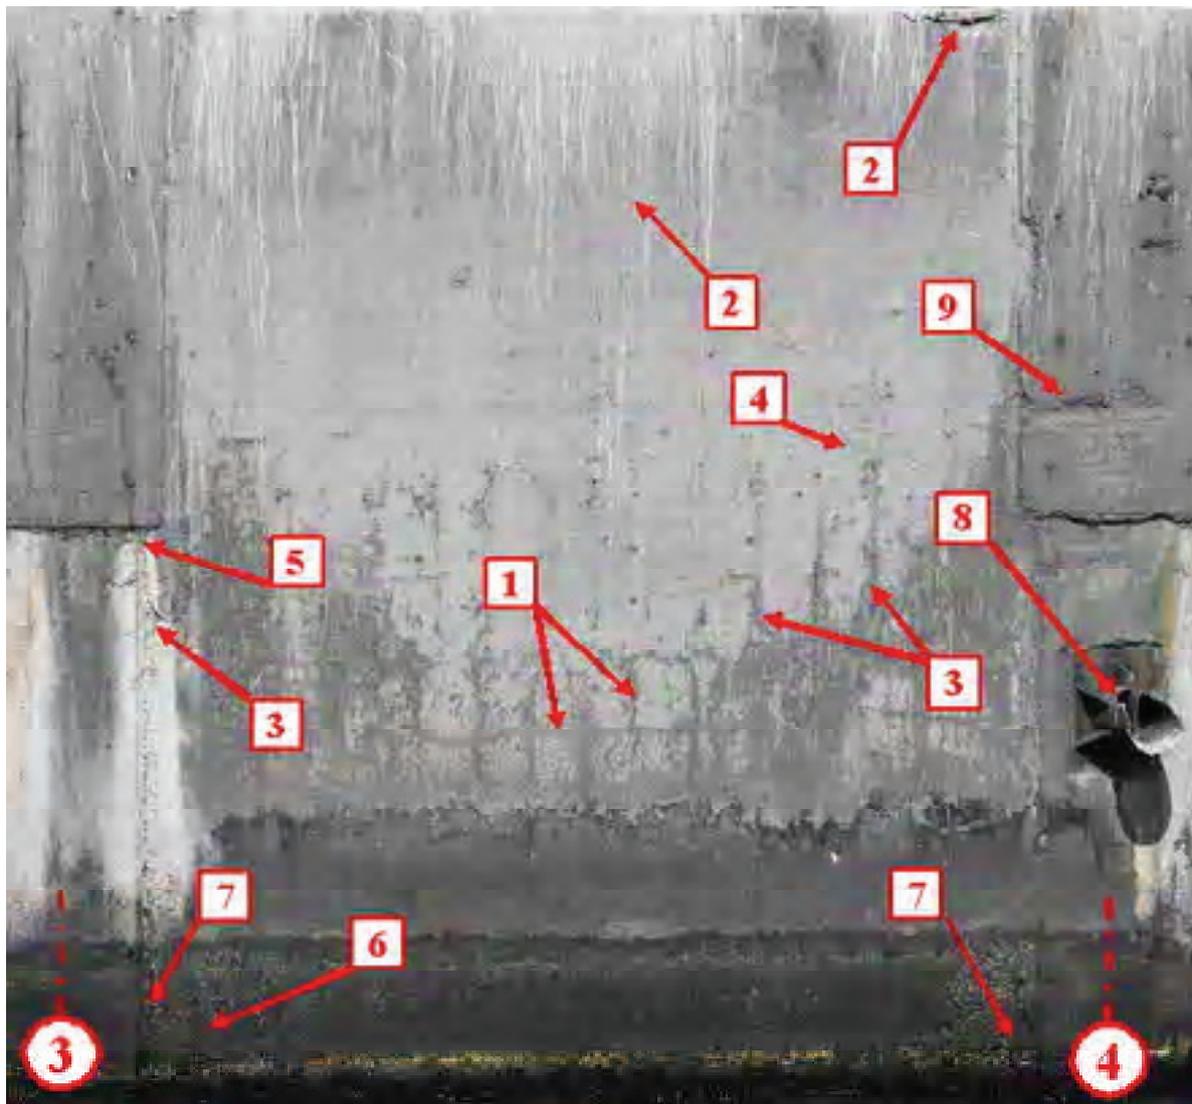
Рисунок 11. Условные обозначения дефектов грани 3–4 фундамента опоры № 25 перехода ВЛ 750 кВ: 1 – недостаточная величина защитного слоя бетона, проявление сети трещин на поверхности бетона вдоль арматуры; 2 – локальное оголение и коррозия арматурных стержней панели; 3 – разрушение защитного слоя бетона, оголение и коррозия арматуры стыка панелей; 4 – усадочные трещины в узлах; 5 – вымывание продуктов разрушения бетона, оголение крупного заполнителя; 6 – выщелачивание, вымывание цементного камня, вымывание крупного заполнителя бетона на участке контакта с водой на глубину до 20 мм; 7 – нарушение защитного слоя бетона, оголение и коррозия арматурных элементов; 8 – механическое повреждение металлоконструкции швартовочного элемента; 9 – локальные сколы бетона на поверхности элементов.

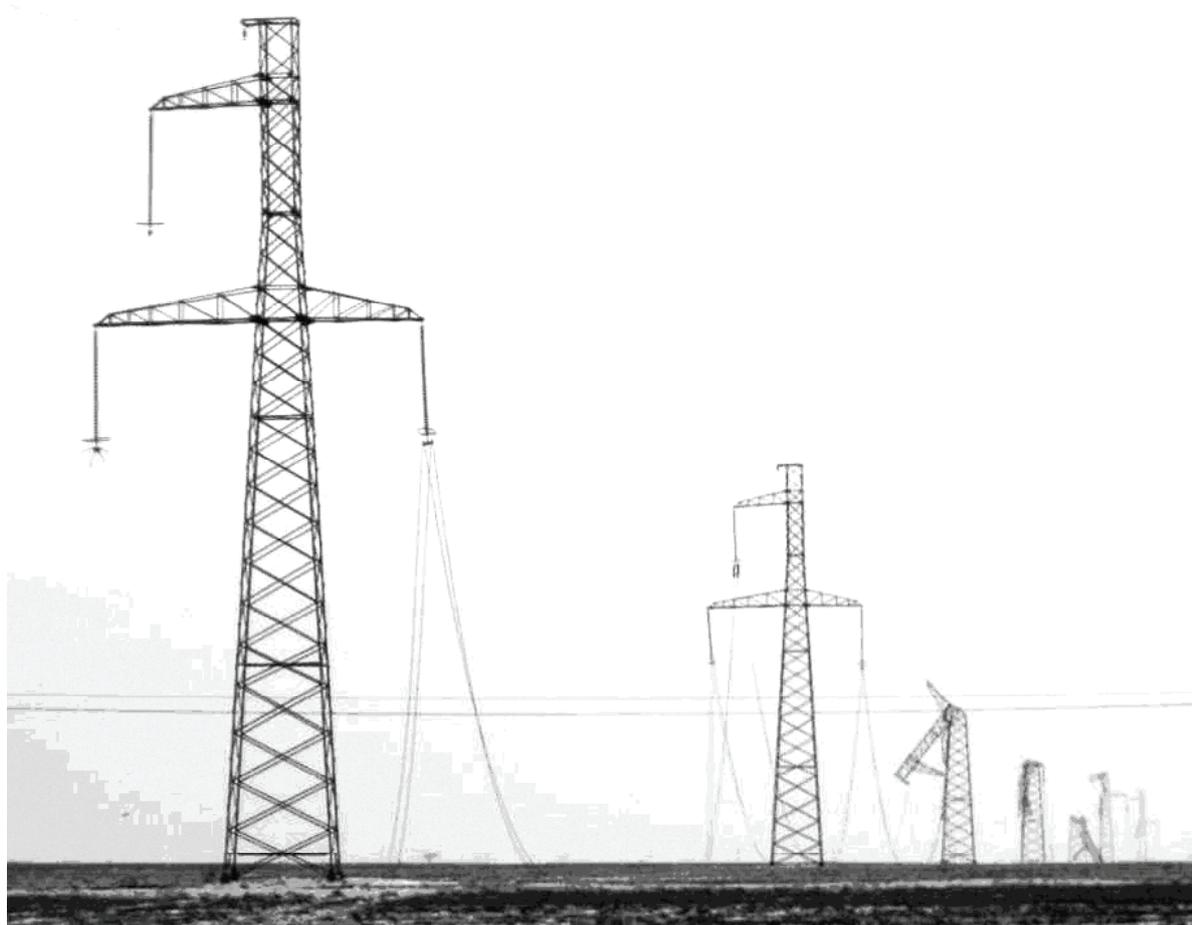
Воздушная линия электропередачи ВЛ 330 кВ «Н. Каховская – Джанкой» (рис. 12) является одноцепной. Все рассматриваемые опоры являются промежуточными типа ЦП 25И, в конструктивном отношении – башенные свободностоящие, выполненные из углового проката болтовыми.

Рисунок 12. Общий вид участка ВЛ 330 кВ «Н. Каховская – Джанкой».

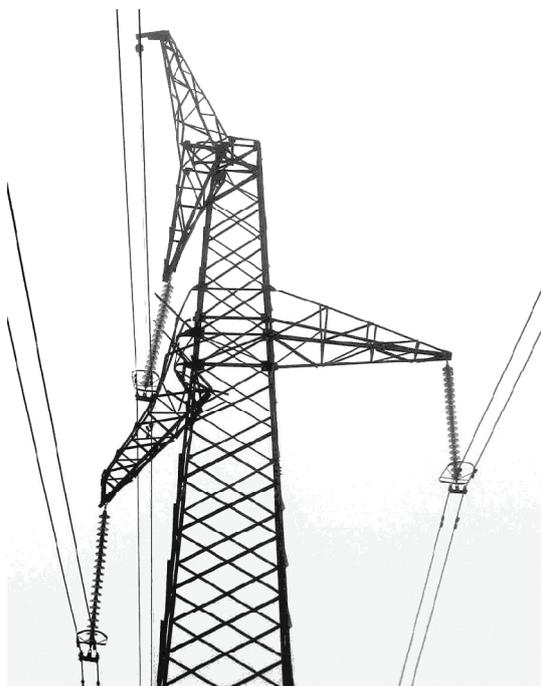
авария, в результате которой были повреждены промежуточные опоры № 181 и 195 (рис. 13, 14).

Было установлено, что основными причинами повреждений, произошедших на опорах № 181 и 195 ВЛ 330 кВ «Н. Каховская – Джанкой» во время стихийных явлений 2 декабря 2010 г. являются:

- отличие микроклимата от расчетных климатических условий района строительства;
- интенсивное образование сверхнормативных гололедно-изморозевых отложений высокой плотности, имевшее место 02.12.2010 г., тип отложений – гололед стекловидный;
- действие сверхрасчетных гололедно-ветровых нагрузок на провода, тросы и строительные конструкции в результате интенсивного гололедообразования.

Рисунок 13. Разрушение металлоконструкций опоры № 181.

Были выданы рекомендации о невозможности последующей эксплуатации опор № 181 и 195 и необходимости проектирования новых опор на участке ВЛ 330 кВ «Н. Каховская – Джанкой» с учетом реальных климатических нагрузок.

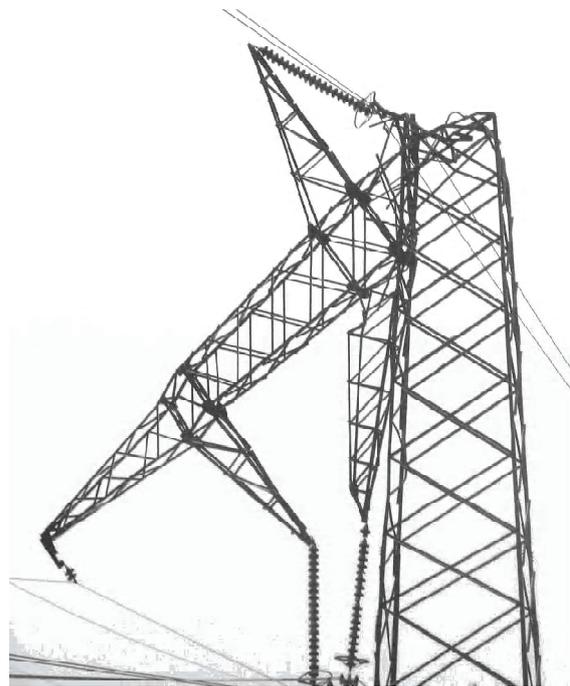
Рисунок 14. Разрушение металлоконструкций опоры № 195.

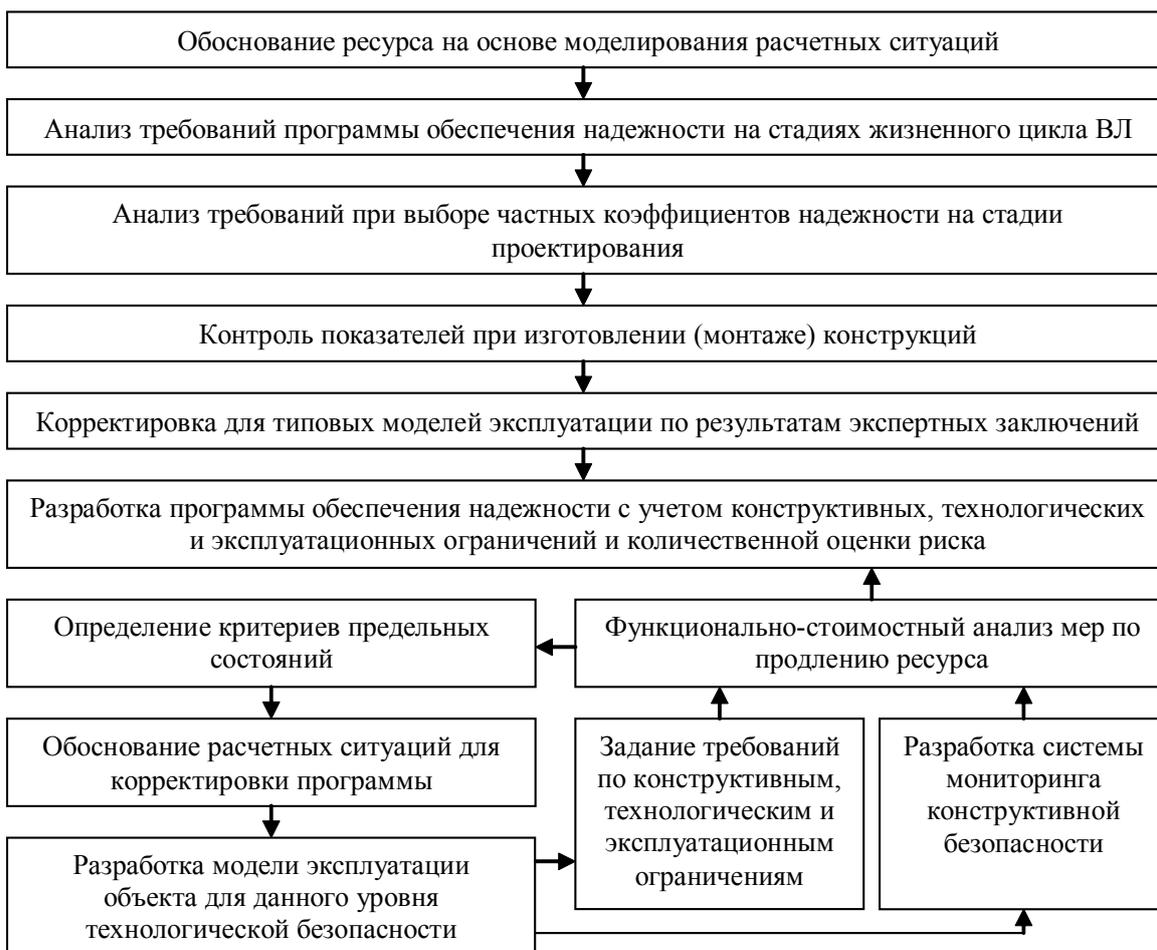
Рисунок 15. Схема основных этапов экспертизы требований технологической безопасности.
