# НАТУРНОЕ ОСВИДЕТЕЛЬСТВОВАНИЕ АРОЧНЫХ МЕТАЛЛИЧЕСКИХ КОНСТРУКЦИЙ ПОКРЫТИЯ СПОРТКОМПЛЕКСА «ИЛЬЧЁВЕЦ», Г. МАРИУПОЛЬ

**Аннотация.** В статье рассматривается исследование эксплуатационных свойств, анализ действительного состояния несущих конструкций, подготовка рекомендаций по дальнейшей нормальной эксплуатации металлических стальных конструкций покрытия центрального блока спортивного крытого комплекса «Ильичёвец» в г. Мариуполь, предпроектные указания по ремонту и усилению несущих конструкций. В процессе натурного освидетельствования проводилось: определение планово-высотных размеров пространственного покрытия, геодезическая съемка высотных отметок несущих конструкций, поверочные прочностные расчеты для определения соответствия несущих конструкций требованиям действующих нормативных документов. В процессе выполнения работ по обследованию применялись следующие инструменты: геодезическое оборудование, бинокли, фотоаппараты, средства линейных измерений. При обработке результатов обследования использовалась персональная вычислительная техника. Степень внедрения – предоставлены материалы по техническому состоянию конструкций и элементов покрытия, предпроектные указания по усилению и рекон

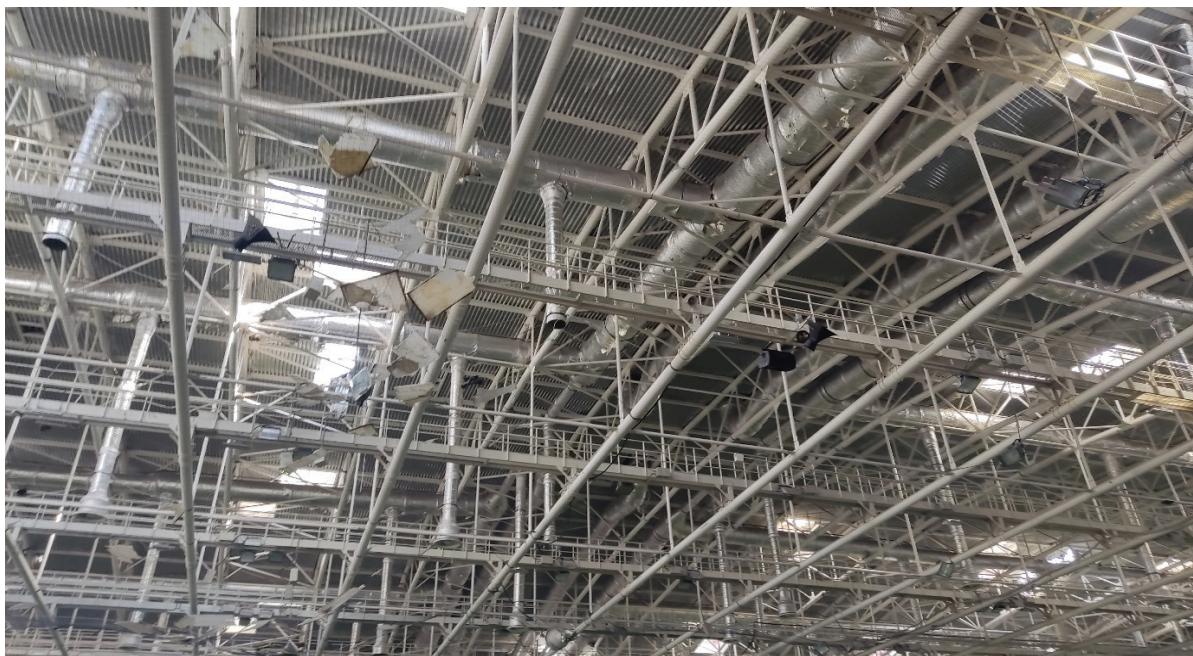
Рисунок 1. Общий вид (снизу) металлоконструкций покрытия центрального блока над стадионом.

Общий вид металлоконструкций покрытия центрального блока приведен на рисунке 1.

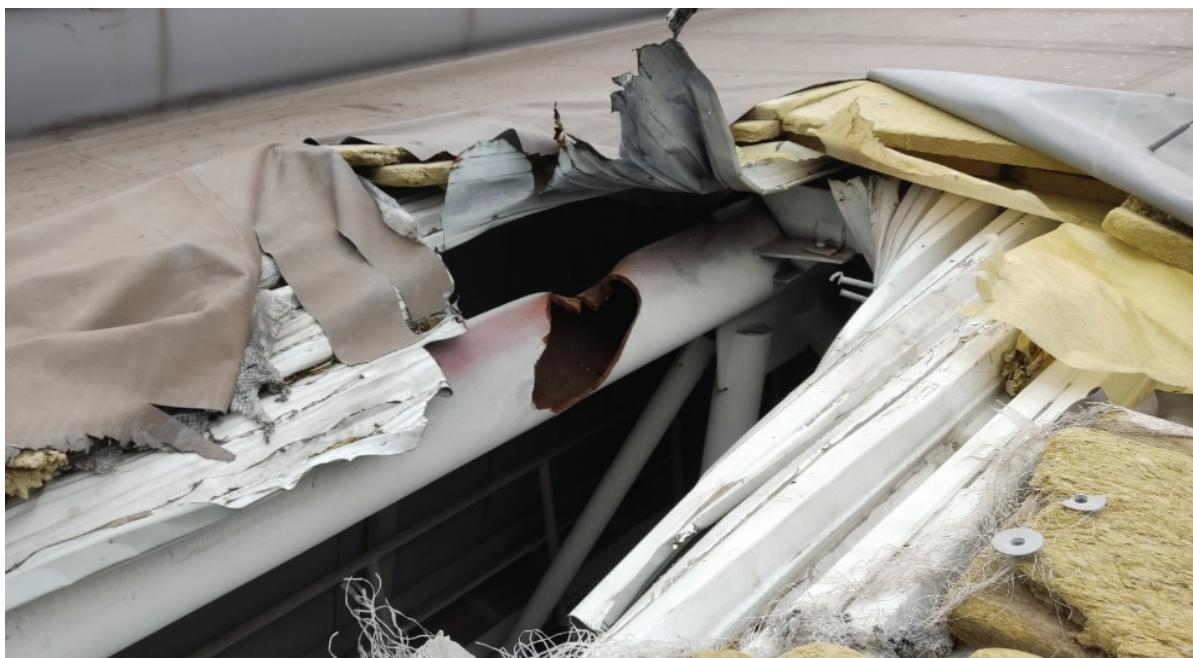
Рисунок 2. Арочная ферма вдоль оси 4/1, между рядами У–Ф: осколочное отверстие размером  $\text{Ø} 400 \times 200$  мм в верхней поясной трубе; разрушение до 60 % поперечного сечения поясной трубы  $\text{Ø} 325$  мм; разрушение кровли.

- как аварийное вдоль осей: 22; 24;
- как недопустимое вдоль осей: 4/1; 5; 8; 16; 18; 21;
- как ограниченно-работоспособное вдоль осей: 7; 9; 10; 12; 14; 15; 20; 23;
- как работоспособное вдоль осей: 6; 11; 13; 17; 19; 25; 26; 26/1.

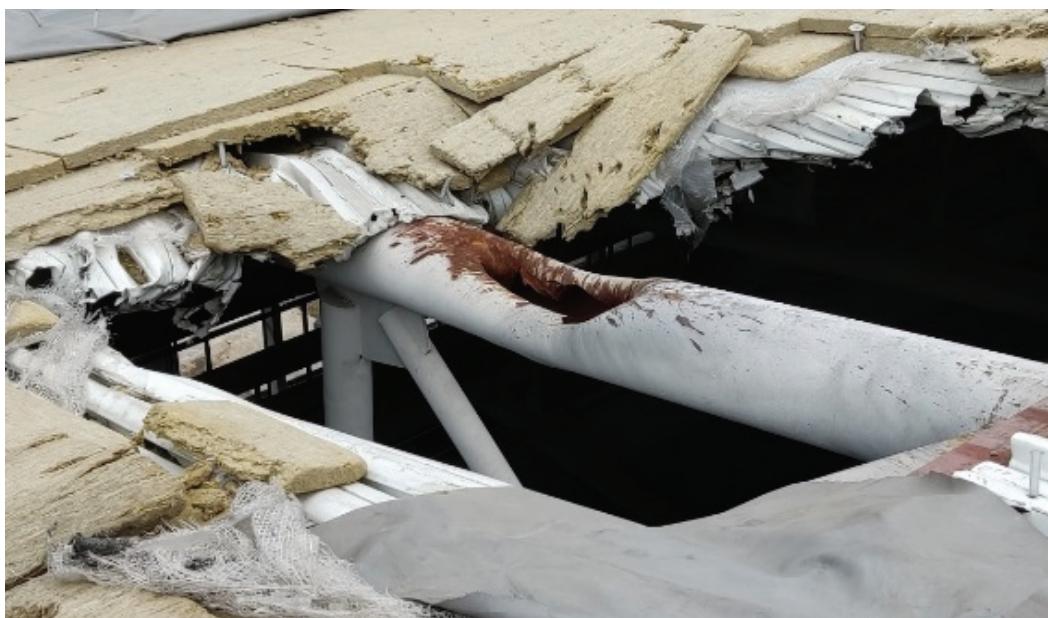
**Рисунок 3.** Арочная ферма вдоль оси 8, между рядами Е–Ж: осколочное отверстие размером  $\varnothing\ 600\times200$  мм в верхней поясной трубе; разрушение до 50 % поперечного сечения поясной трубы  $\varnothing\ 325$  мм; повреждение защитного покрытия верхнего пояса с коррозией материала; разрушение кровли.

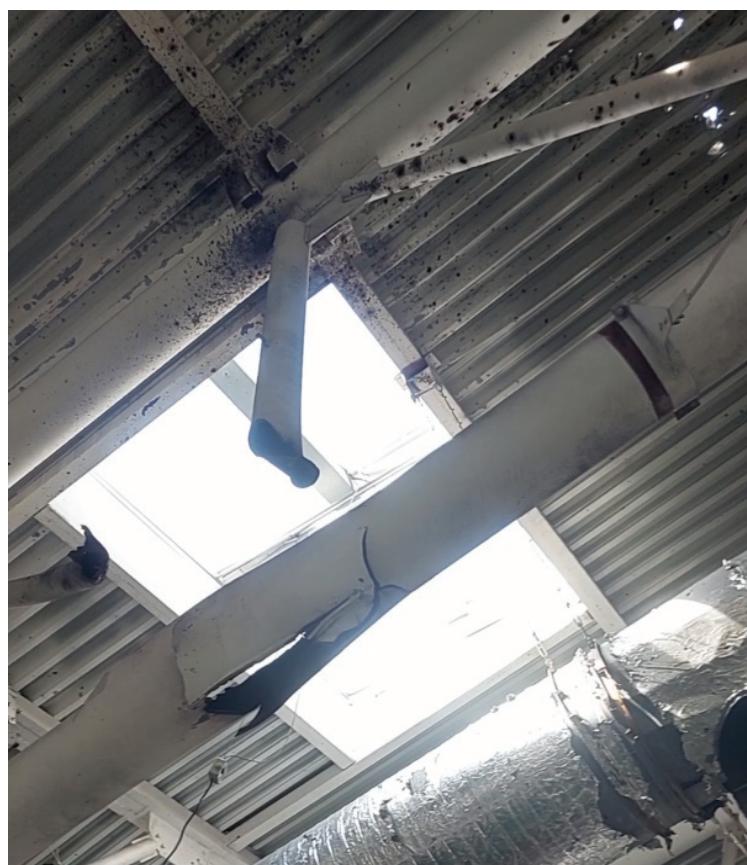
**Рисунок 4.** Узел нижнего пояса фермы в осях 24/И–Ж: полностью разрушенный элемент нижнего пояса; отрыв стойки от нижнего пояса.

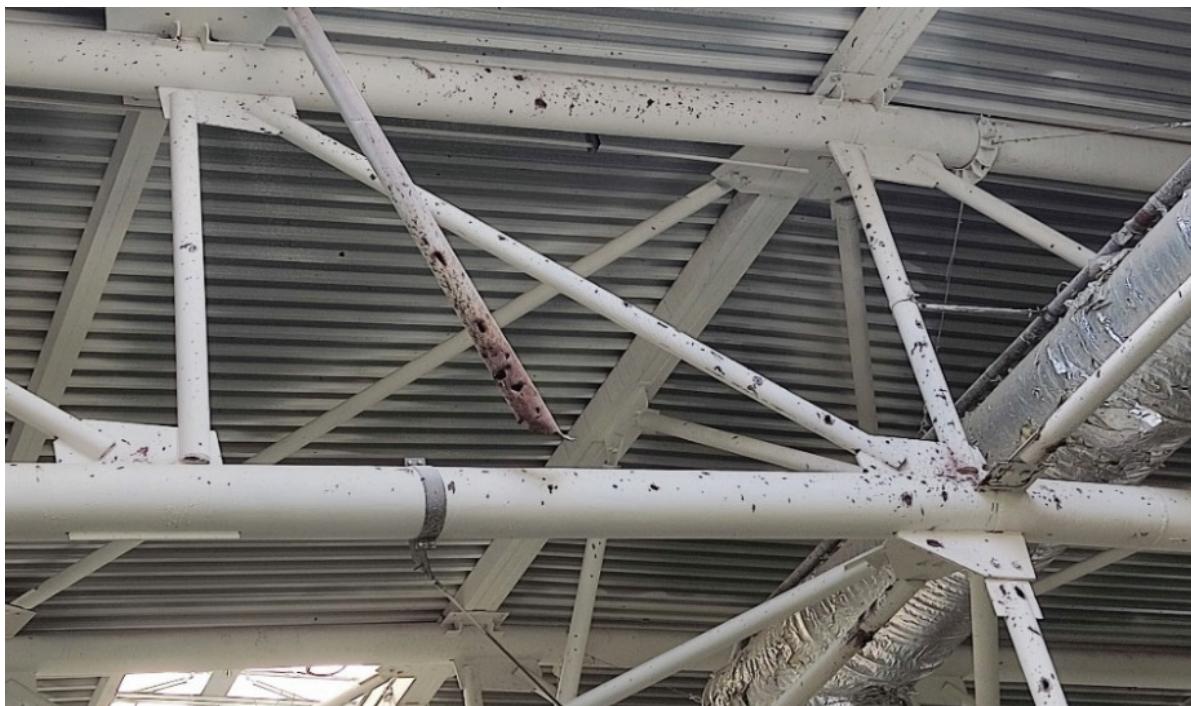
**Рисунок 5.** Арочная ферма вдоль оси 8, между рядами П–Р: разрушение элемента горизонтальных связей по верхним поясам ферм; осколочные отверстия диаметром до 30 мм в раскосе и подвеске; поверхностные вмятины диаметром до 30 мм в верхнем и нижнем поясе; повреждение защитного покрытия на поясах и решетке арочной фермы.

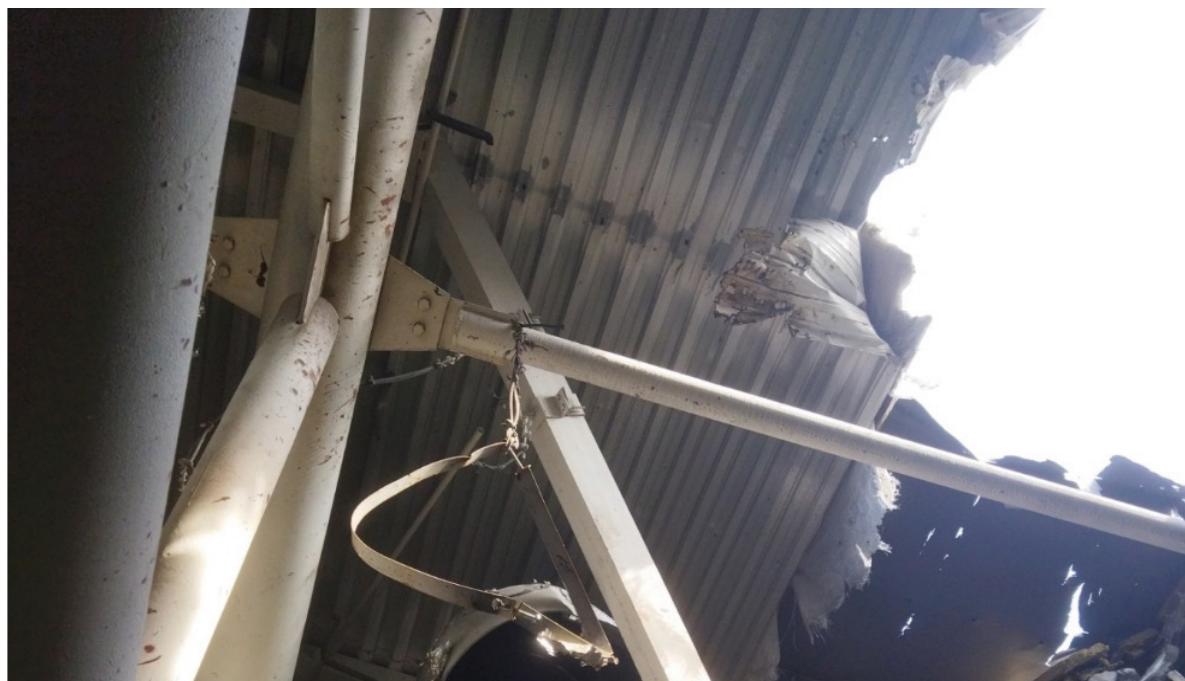
**Рисунок 6.** Прогон по фонарю. Между рядами У–Ф, оси 14–15: полное разрушение элемента прогона по фонарю.

- как аварийное между осями 14–15 и рядами У–Ф; между рядами Д–Е по оси 15;
- остальные конструкции фонарей находятся в ограниченно работоспособном и работоспособном состоянии.

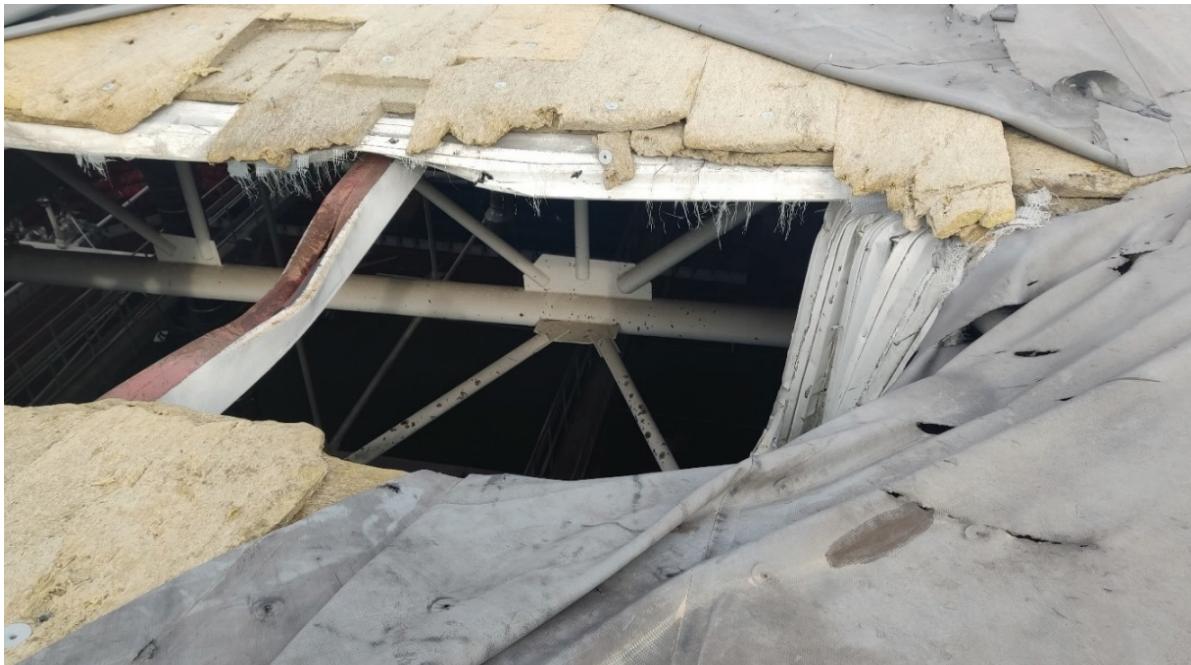
**Рисунок 7.** Горизонтальные связи по нижним поясам арочных ферм в осях 18–19, между рядами Н–Л. Кровельный прогон между рядами Н–М: множественные осколочные отверстия горизонтальных связей диаметром до 20 мм; множественные поверхностные вмятины горизонтальных связей диаметром до 20 мм; местная деформация кровельного прогона между рядами Н–М; разрушение кровли.

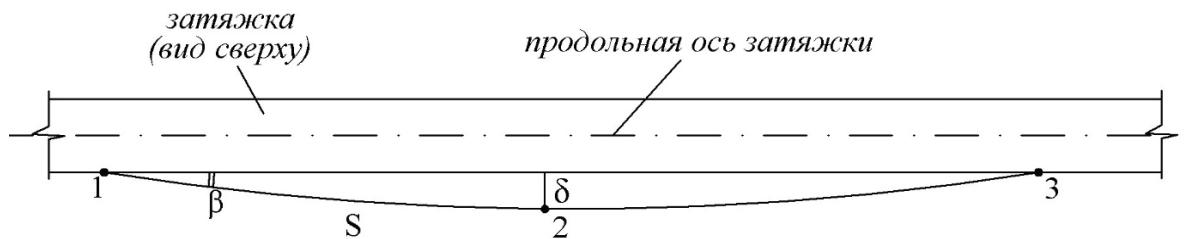
Определение отклонения затяжки от ее продольной оси выполнялось электронным тахеометром SET 530RK3T. Для этого устанавливали электронный тахеометр в точке, с которой хорошо видны контрольные точки нижней кромки затяжки. Визируют на контрольные точки и вычисляют пространственные координаты  $X_i, Y_i$  (рис. 8).

Решая обратные геодезические задачи по направлениям 1-3 и 1-2, вычисляют дирекционные углы:  $\alpha_{1-3}$  и  $\alpha_{1-2}$ , а также расстояние  $S=1-2$ .

Вычисляют угол  $\beta$  между направлениями 1-3 и 1-2:

$$\beta = a_{1-2} - a_{1-3} \quad (1)$$

Отклонение положения затяжки от продольной оси вычисляют по формуле:

$$\delta = S \cdot \sin \beta. \quad (2)$$

Рисунок 8 – Схема определения отклонения затяжки от ее продольной оси.
