## РЕЗУЛЬТАТИ МОНІТОРИНГУ СТІЙКОСТІ ЗАКРІПЛЕНОГО ЗСУВОНЕБЕЗПЕЧНОГО СХИЛУ, РОЗТАШОВАНОГО У СЕЛИЩІ ЮР'ЄВКА, ДОНЕЦЬКОЇ ОБЛАСТІ

## РЕЗУЛЬТАТЫ МОНИТОРИНГА УСТОЙЧИВОСТИ ЗАКРЕПЛЕННОГО ОПОЛЗНЕОПАСНОГО СКЛОНА, РАСПОЛОЖЕННОГО В ПГТ ЮРЬЕВКА, ДОНЕЦКОЙ ОБЛАСТИ.

## RESULTS OF STABILITY MONITORING OF THE FIXED LANDSLIP DANGEROUS SLOPE, LOCATED IN YOUREVKA SETTLEMENT, DONETSK REGION

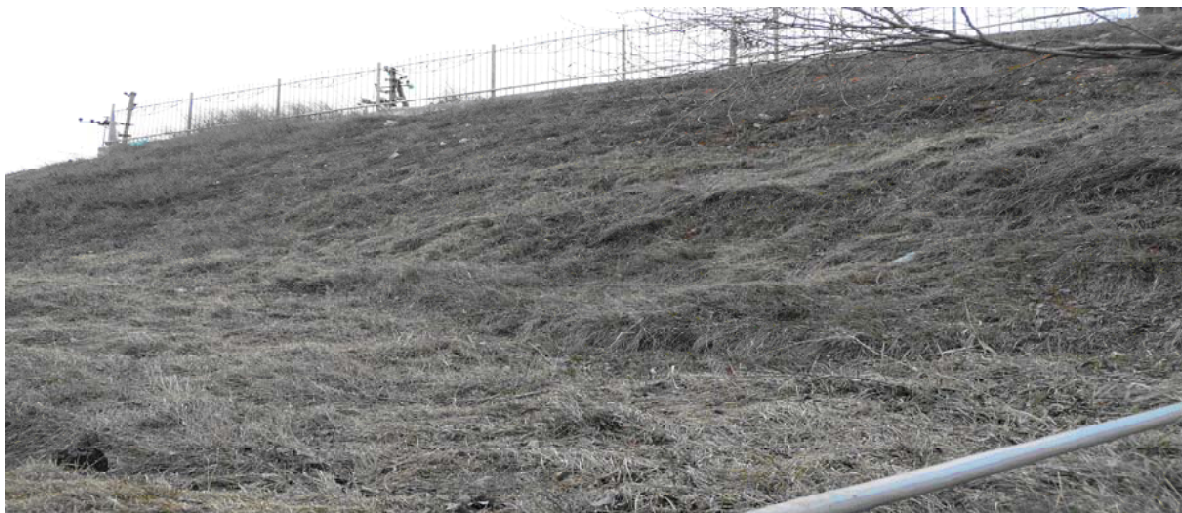
**Рис. 1.** Закрепленный склон на территории б.о. «Локомотив». Апрель 2009-го года.

При визуальном обследовании поверхности склона не было обнаружено следов разломов на его поверхности (рис. 1). Также не выявлено наличия трещин на внешних поверхностях подпорных стен (рис 2).

1. Склон находится в устойчивом состоянии, о чем свидетельствует отсутствие разломов на его поверхности.

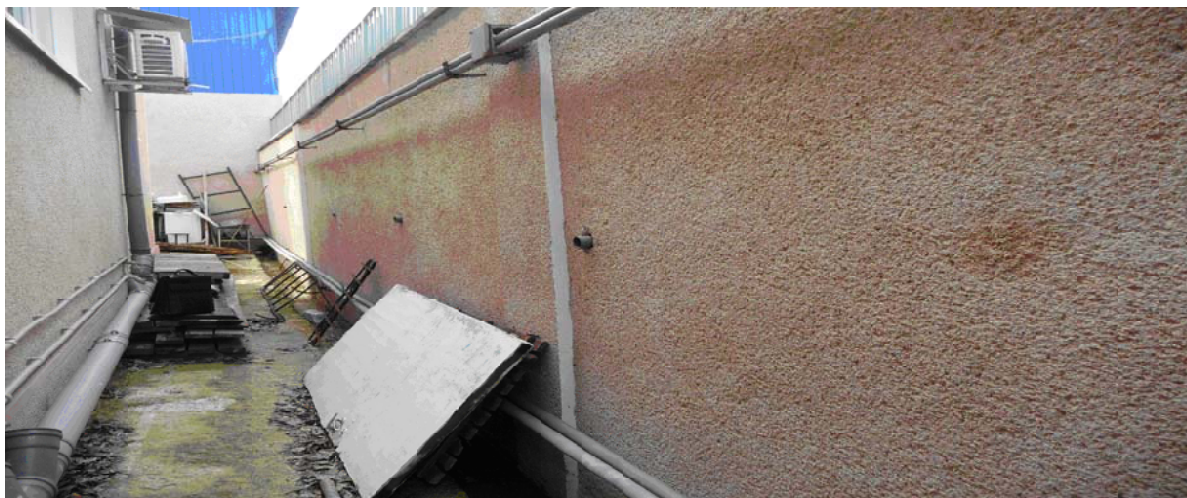
2. Состояние удерживающих конструкций, выполненных в виде поярусных подпорных стен, следует признать пригодным к нормальной эксплуатации, о чем свидетельствует отсутствие признаков разрушений данных конструкций.

**Рис. 2.** Подпорная стена, расположенная в нижней зоне склона на территории б.о. «Локомотив». Апрель 2009 года.

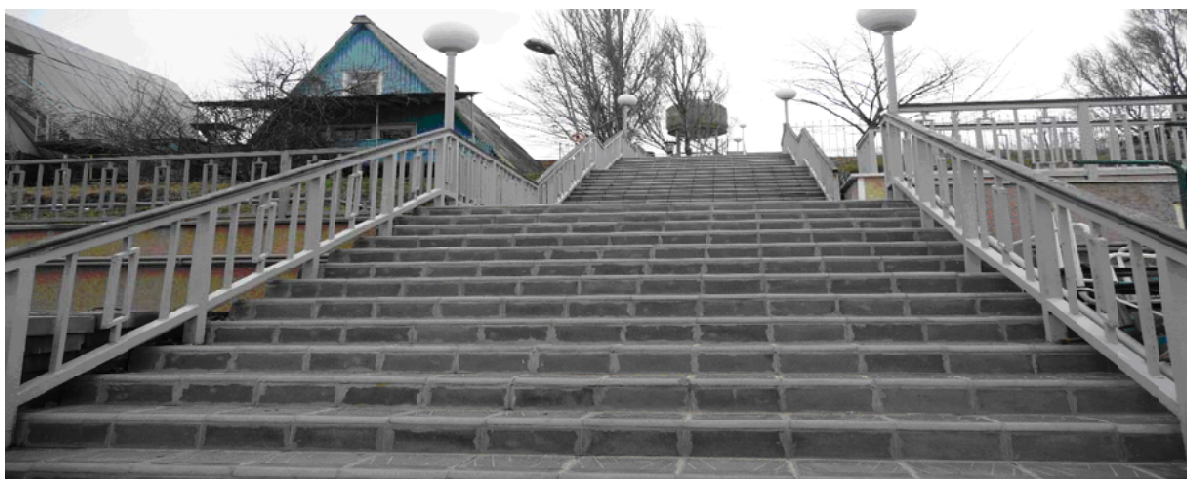
Об общей устойчивости склона свидетельствует также и отсутствие наружных повреждений конструкций лестничных маршей, ведущих на территорию зоны отдыха б.о. «Локомотив» (рис. 3).

**Рис. 3.** Конструкция лестничных маршей.

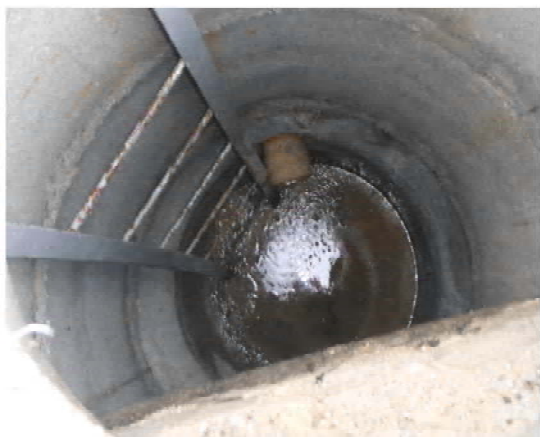
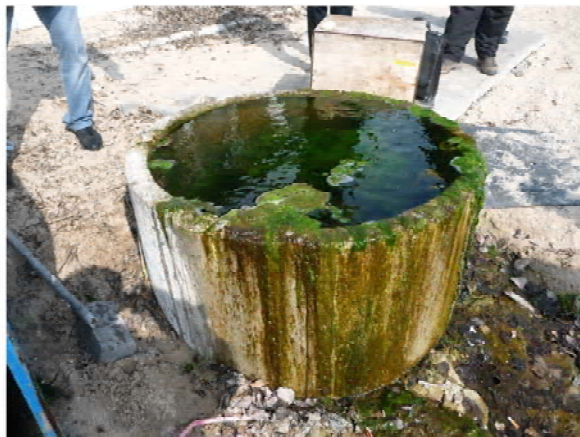
Также была установлена работоспособность дренажной системы, о чем свидетельствует заполненность водой дренажных колодцев, расположенных на поверхности склона. (рис. 4). Данный факт является важным в связи с тем, что на территории активизация оползневых процессов в основном связана с переувлажнением склона как грунтовыми водами, так и посредством воздействий в грунтовом массиве в виде фильтрационных сил.

4. Было установлено, что в некоторых зонах склона происходит перенаполнение дренажных колодцев водой, что может привести к их заиливанию (рис. 4). Причиной данного явления является тот факт, что работы по устройству дренажной системы были выполнены с отступлением от проекта. В частности в нижнем по рельефу дренажном колодце отсутствует слив на уровне дренажной трубы, что приводит к подпору дренажной системы.

**Рис.4.** Дренажные колодцы, расположенные на поверхности склона. Апрель 2009-го года.

Общий вывод заключается в достаточной надежности и эффективности противооползневых мероприятий, выполненных на территории в соответствии с результатами исследований, представленных в работах [3, 4]. Для повышения надежности эксплуатации откоса рекомендовано устранить выявленные при осуществлении мониторинга отступления от проектных решений, касающиеся поверхностных водостоков и дренажной системы.
