СУЧАСНЕ ПРОМИСЛОВЕ ТА ЦИВІЛЬНЕ БУДІВНИЦТВО
СОВРЕМЕННОЕ ПРОМЫШЛЕННОЕ И ГРАЖДАНСКОЕ СТРОИТЕЛЬСТВО
MODERN INDUSTRIAL AND CIVIL CONSTRUCTION

ШЛЯХИ ПІДВИЩЕННЯ НАДІЙНОСТІ ПЛ З УРАХУВАННЯМ КООРДИНАЦІЇ МІЦНОСТІ ЕЛЕМЕНТІВ В РАЙОНАХ З ПІДВИЩЕНИМИ ОЖЕЛЕДНО-ВІТРОВИМИ НАВАНТАЖЕННЯМИ

WAYS OF INCREASING OVERHEAD POWER TRANSMISSION LINE RELIABILITY REGARDING THE COORDINATION OF COMPONENT STRENGTH IN THE AREAS WITH A HIGHER ICE AND WIND LOADS

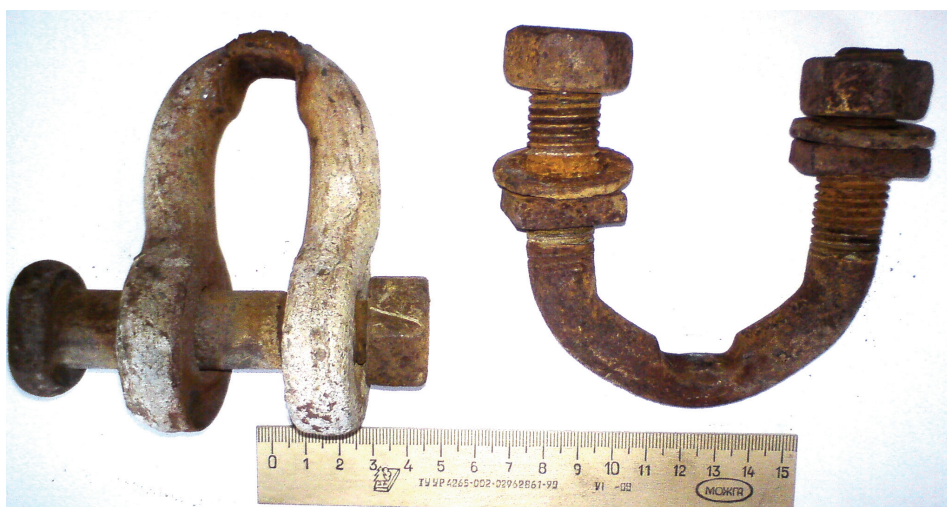
Рис. 2. Механический износ элементов узла КПП.

Следует также отметить, что для узлов крепления типа КГП в условиях повышенной влажности, засоленности и из-за характера их работы, как правило, наблюдается полное разрушение защитного цинкового покрытия (рис. 2-7). Изъятые с аварий элементов узлов типа КГП в большинстве случаев имеют значительный механический износ (рис. 2-5). При этом разрушение элементов, в основном, происходит по резьбовой части, а не в месте наибольшего ослабления сечения в зоне механического истирания. Это подтверждается разрушением элементов, коррозионный и механический износ которых

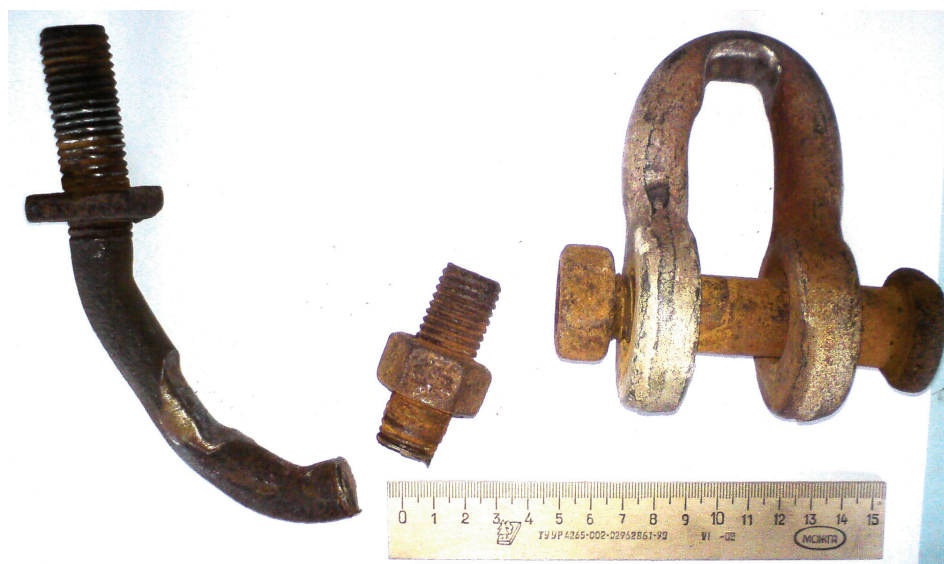
Рис. 3. Разрыв U-образного болта. Опора №299 ВЛ 330 кВ «Каховская – Островская».

19.01.10	330кВ «Каховская – Островская»	299 ПВС-330АМ	С-В ветер 15-20м/с с порывами до 25м/с. Стенка гололеда до 5 мм. Снег. Температура воздуха -2°С. Пляска проводов	Падение гирлянды изоляторов (тип ПСГ-120, Л-образная) средней фазы «В»	Разрыв в резьбовой части U-образного болта КГП 12-1	Разрушение между первым и вторым витком резьбовой части под квадратной гайкой

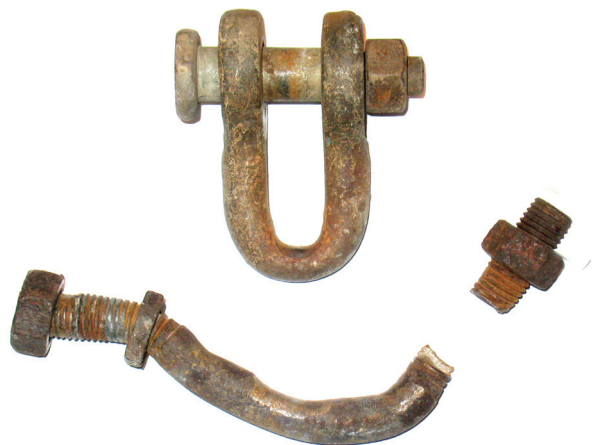
Рис. 4. Разрыв U-образного болта. Опора № 473 ВЛ 330 кВ «Мелитопольская – Джанкой».

12.02.10	330кВ «Мелитопольская – Джанкой»	473 ЦП-25и	С-В ветер 15-20м/с с порывами до 30м/с. Стенка гололеда до 5 мм. Налипание мокрого снега. Температура воздуха от 0°С до -2°С. Пляска проводов	Падение гирлянды изоляторов (тип ПСГ-6А, Л-образная) правой фазы «В»	Разрыв в резьбовой части U-образного болта КГП 12-1	Разрушение между третьим и четвертым витком резьбовой части под квадратной гайкой

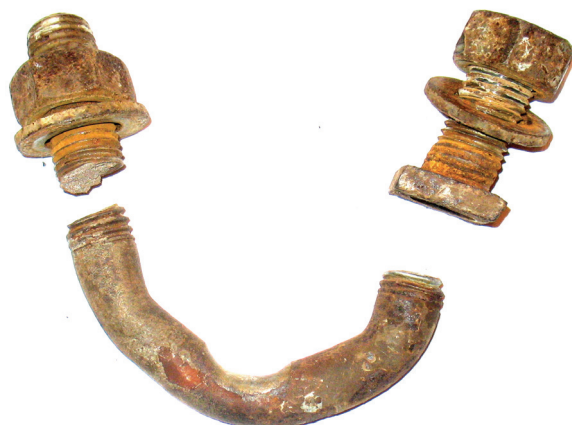
Рис. 5. Разрыв U-образного болта. Опора № 196 ВЛ 330 кВ «Каховская – Островская».

12.02.10	330кВ «Каховская – Островская»	196 ПВС-330АМ	С-В ветер 15-20м/с с порывами до 30м/с. Стенка гололеда до 5 мм. Мокрый снег. Температура воздуха от 0°С до -2°С. Пляска проводов	Падение гирлянды изоляторов (тип ПСГ-120, Л-образная) средней фазы «А»	Разрыв в резьбовой части U-образного болта КГП 12-1	Разрушение между третьим и четвертым витком резьбовой части под квадратной гайкой с обеих сторон

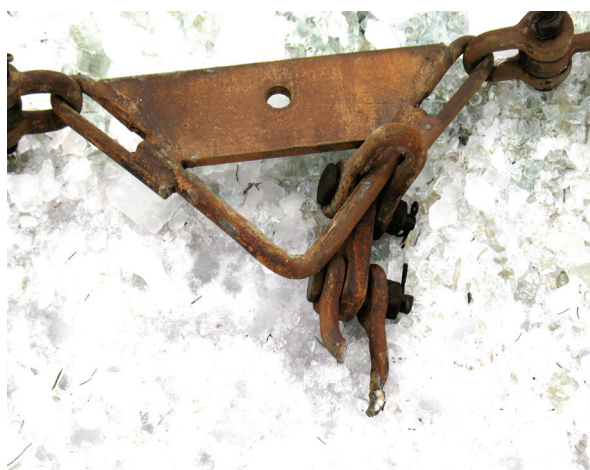
Рис. 6. Разрыв скобы СК-12.1 на Л-образной подвеске. Опора № 277 ВЛ 330 кВ «Каховская – Джанкой».

19.12.09	330кВ «Каховская – Джанкой»	277 ПВС-330АМ	С-В ветер 15-20м/с с порывами до 25м/с. Стенка гололеда до 40 мм. Температура воздуха -4°С. Пляска проводов	Падение гирлянды изоляторов (тип ПСГ-12А, Л-образная) средней фазы «А»	Разрыв скобы СК 12-1	Разрушение по центру скобы

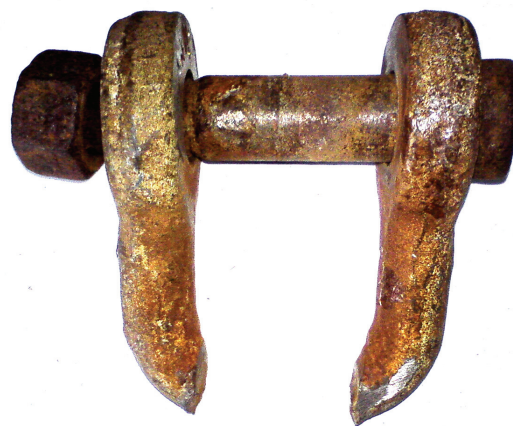
Рис. 7. Разрыв скобы СК-12.1. Опора № 277 ВЛ 330 кВ «Каховская – Джанкой».

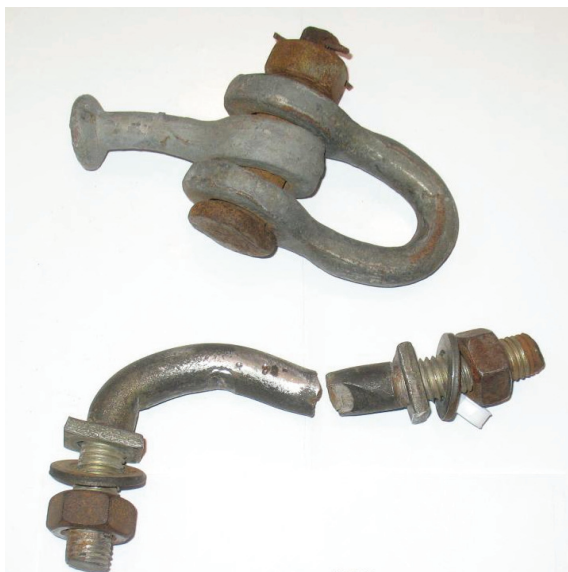
Рис. 8. Разрыв U-образного болта. Опора № 260 ВЛ 330 кВ «Каховская – Островская».

18.12.09	330кВ «Каховская – Островская»	260 ЦП-25и	С-В ветер 15-20м/с с порывами до 25м/с. Дождь со снегом. Стенка гололеда до 30 мм. Температура воздуха до -4°С. Пляска проводов	Падение гирлянды изоляторов левой фазы «С»	Разрыв узла крепления типа КГП 16-3	Разрушение в 28 мм от резьбовой части М 20х2,5

минимален (рис. 8). Анализ излома свидетельствует о хрупком разрушении (рис. 9).

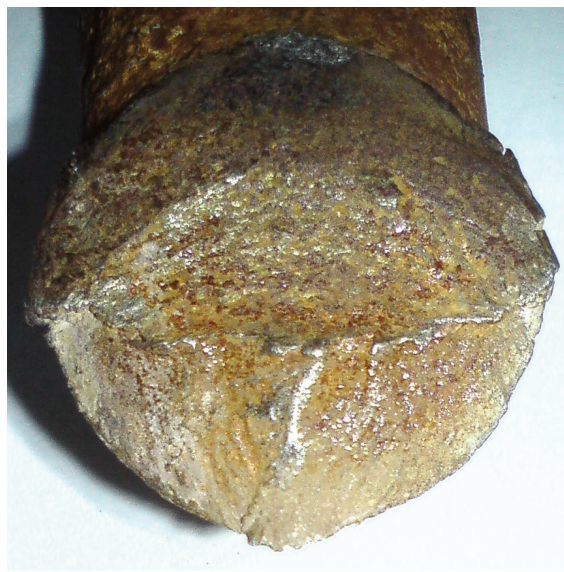
Рис. 9. Характер разрушения на изломе скобы СК-12.1.

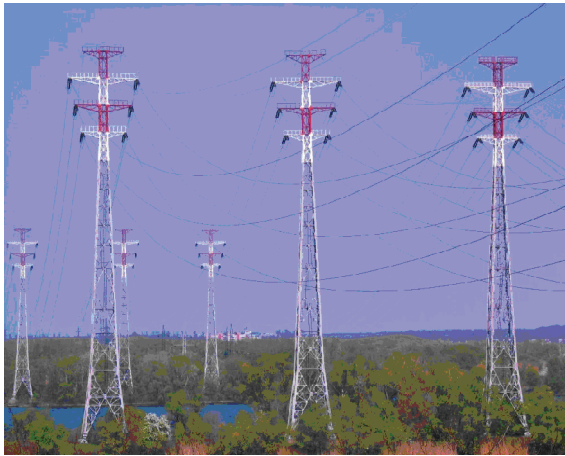
Рис. 15. Переходные двухцепные опоры типа «обратная елка» через р. Днепр.

Украине, опоры через реки Иртыш и Амур в России, а также опоры, применяемые в ряде европейских стран, США и др. (рис. 15-20).

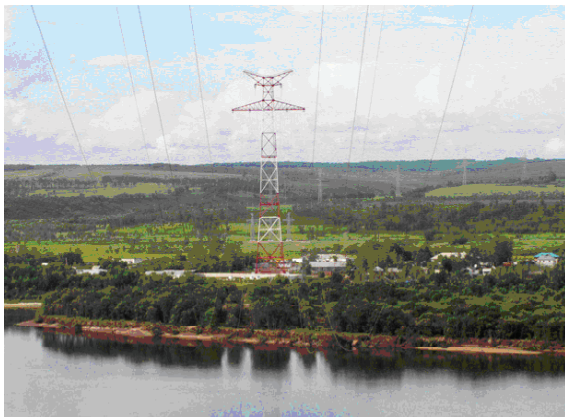
Рис. 17. Переходная опора типа «зонт» через р. Амур (Россия).

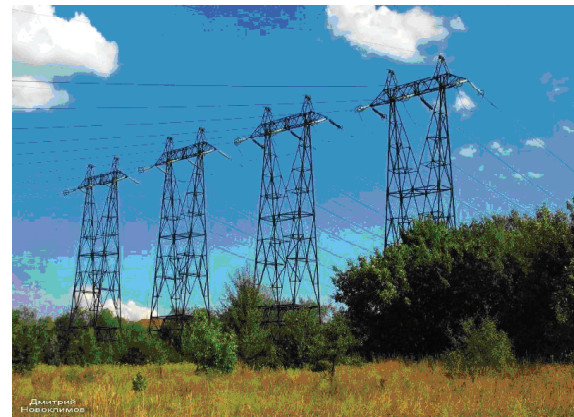
Рис. 18. Концевые переходные опоры потрального типа на о. Хортица (г. Запорожье).

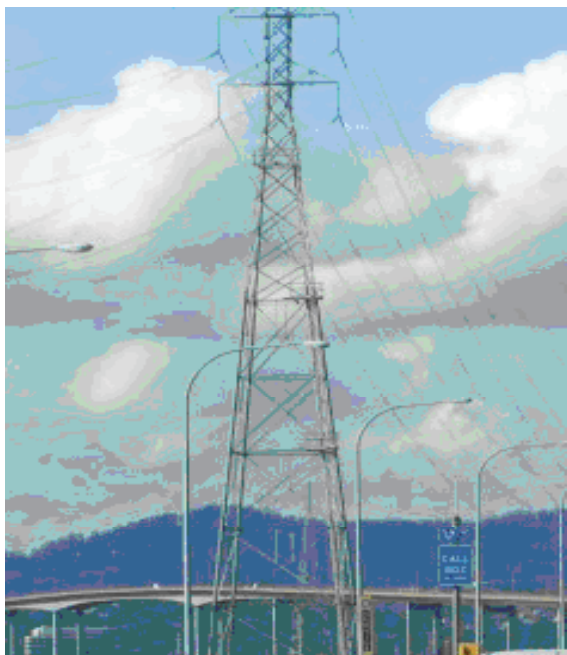
Рис. 19. Переходные двухцепные опоры вдоль моста San Mateo (США).

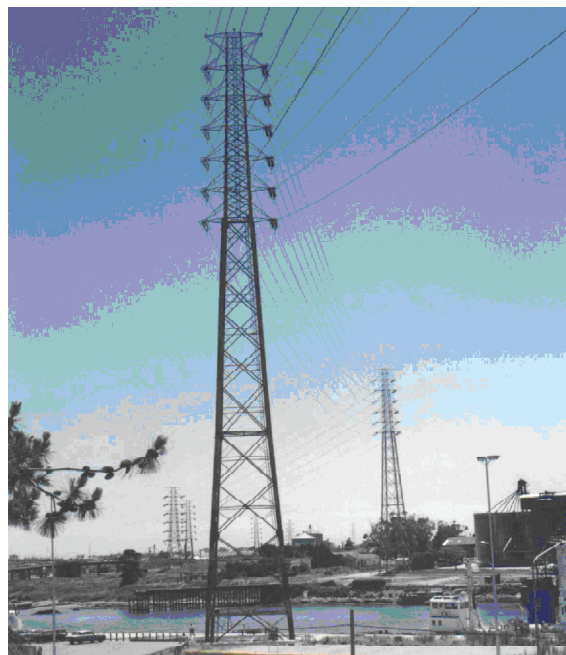
Рис. 20. Переходные четырехцепные опоры Nekooya city (США).
