ПРИМЕНЕНИЕ ИНЖЕНЕРНЫХ МЕТОДОВ РАСЧЕТА ДЛЯ ОБОСНОВАНИЯ ПРИЧИН ОБРУШЕНИЯ КОНСТРУКЦИЙ ЗДАНИЯ УЧЕБНОГО КОРПУСА № 4 ДОНЕЦКОГО НАЦИОНАЛЬНОГО УНИВЕРСИТЕТА ЭКОНОМИКИ И ТОРГОВЛИ

Аннотация. Рассмотрено применение инженерных методов расчета для обоснования причин обрушения конструкций здания учебного корпуса № 4 Донецкого национального университета экономики и торговли. Предложены простые расчетные модели для оценки напряженно-деформируемого состояния конструкций. При выполнении комплекса расчетов важна не столько точность и универсальность расчетных методов, сколько правильность выбора расчетных моделей. Установлено, что обрушения конструкций здания обусловлено сочетанием целого ряда факторов: неверные проектные решения, ошибки при ведении строительно-монтажных работ, недостатки эксплуатации, отсутствие должного мониторинга конструкций здания. Показано, что здания с аналогичными конструктивными решениями не обладают достаточной степенью надежности.

COLLAPSE REASONS JUSTIFICATION FOR EDUCATIONAL BUILDING № 4 OF DONETSK NATIONAL UNIVERSITY OF ECONOMICS AND TRADE USING ENGINEERING CALCULATION METHODS

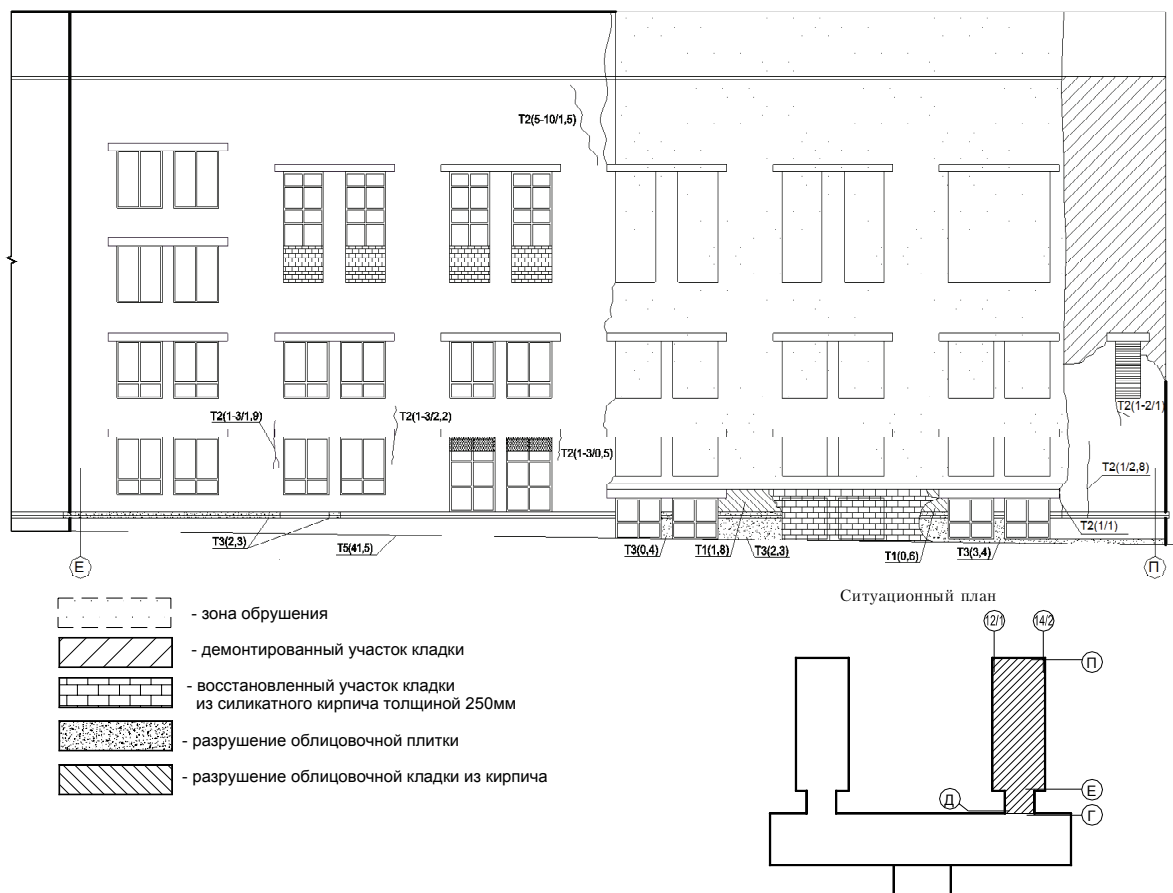
Рисунок 2. Схема разрушений.

Схема разрушений здания и фотографии разрушений приведены на рисунке 2–4. Из рисунков

видно, что до разрушения конструкция здания имела ряд несовершенств, существенно влияющих на работу здания.

1. Наличие трещин в кладке (в том числе вызванных неравномерными осадками основания и деформациями фундамента).
2. Отслоение наружного слоя кладки из силикатного кирпича (нарушение совместной работы облицовочного слоя $t = 120$ мм и внутреннего слоя $t = 380$ мм). В результате в стене работает лишь сечение толщиной 380 мм. На рис. 4 а показано низкое качество перевязки наружного и внутреннего слоев кладки.

3. Кладка стен третьего этажа выполнена непосредственно по плитам перекрытия и не имеет конструктивной связи с нижележащей кладкой.
4. Конструкции покрытия (стальные фермы) правого и левого крыла в осях Ж–Н опираются на кирпичные стены толщиной 510 мм, не имеющие раскреплений из плоскости стены с отм. 7,200 до отм. 14,300 ($L = 7,1$ м). Пояса и пилястры в стенах отсутствуют.

5. Связи по нижним поясам ферм отсутствуют, вертикальные связи по торцам ферм не установлены (фермы частично защемлены в кладке наружных стен).

Восточное крыло. Фасад Е–П. Дефекты и повреждения
