2023, ТОМ 19, НОМЕР 3, 99–115

ТЕХНИЧЕСКОЕ СОСТОЯНИЕ ЖИЛЫХ КАМЕННЫХ ЗДАНИЙ 60–70-Х ГОДОВ ЗАСТРОЙКИ ГОРОДОВ ДОНБАССА ПРИ НАЛИЧИИ РАЗЛИЧНОГО РОДА ВОЗДЕЙСТВИЙ

THE TECHNICAL CONDITION OF STONE BUILDINGS OF THE 60–70S OF THE DEVELOPMENT OF THE CITIES OF DONBASS IN THE PRESENCE OF VARIOUS KINDS OF IMPACTS

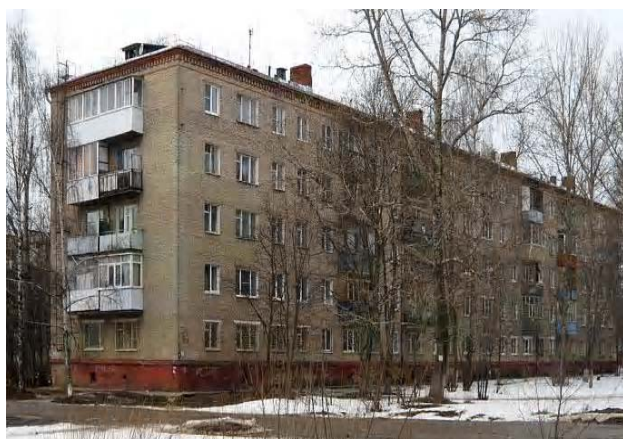
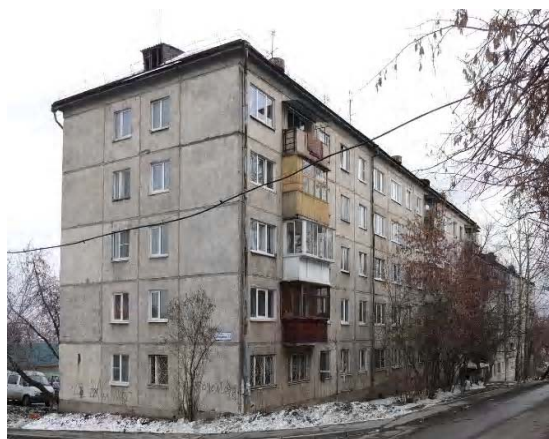
Рисунок 2 – Жилые дома 60–70-х годов застройки первых массовых типовых серий в кирпиче а) и крупнопанельном исполнении б).

Пятиэтажные жилые здания, построенные по типовым проектам серий 1–438, 1–464, 1–480, 1–87 в основном четырех-, трех- или двухсекционные (рис. 2).
