УСИЛЕНИЕ СТЕН ЗДАНИЙ СТАЛЬНЫМИ ОБОЙМАМИ ПРИ ИХ ЭКСПЛУАТАЦИИ НА ПРОСАДОЧНЫХ ГРУНТАХ

Николай Владимирович Прядко

REINFORCEMENT OF BUILDING WALLS WITH STEEL CLIPS DURING THEIR OPERATION ON SUBSIDENCE SOILS

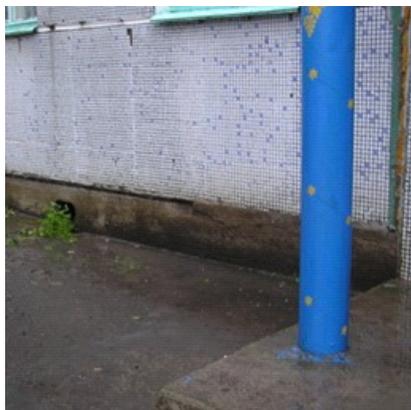
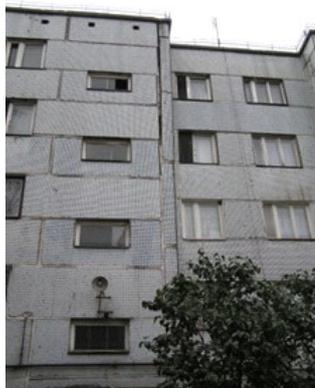
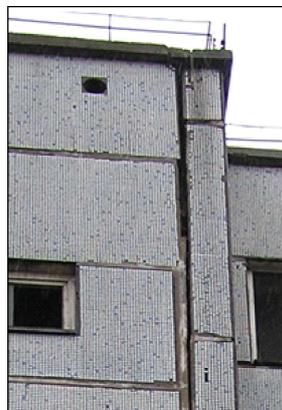
Трещины по стыкам панелей имеют ширину раскрытия до 60 мм в результате смещения внутренней несущей поперечной стены и наружных стеновых панелей лестничной клетки (выступающая часть здания – рис. 1).

Рисунок 1. Пятиэтажный крупнопанельный жилой дом № 31 по ул. Мечникова в г. Курахово: а) асфальтобетонная отмостка либо разрушена, либо имеет уклон в сторону здания; б) трещины по стыкам панелей имеют ширину раскрытия до 60 мм в уровне 4–5 этажей; в) фрагмент фасада, с раскрытием трещин до 60 мм.

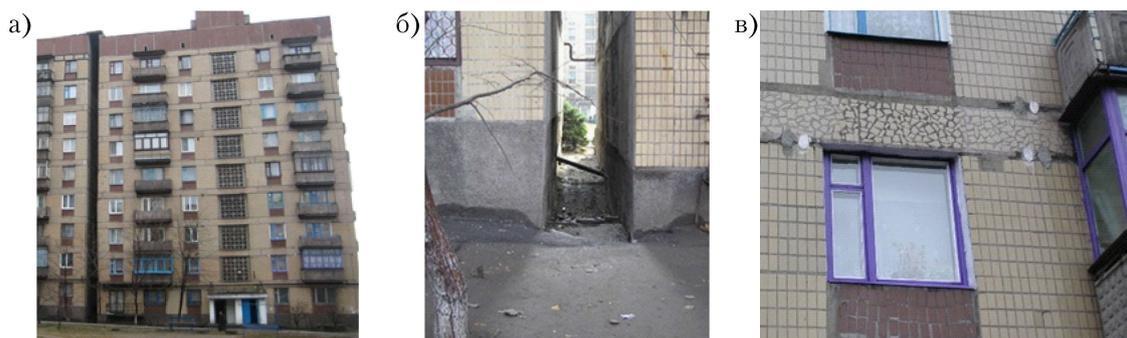
При обследовании установлено, что вода с кровли здания через внутренний водоотвод сбрасывается рядом с частично разрушенной отмосткой и проникает под фундаменты. Техническое подполье неоднократно затапливалось и затапливается водой из сетей водопровода и системы отопления. В пространстве деформационного шва между отсеками здания вода во время дождей аккумулируется, попадает под фундаменты и обводняет грунты основания, что способствует оседанию здания (рис. 2).

Рисунок 2. Девятиэтажный жилой дом в г. Енакиево: а) общий вид жилого дома. Деформационный шов между секциями дома не защищен от атмосферных осадков; б) атмосферные осадки с отмостки через деформационный шов попадает в подвальное помещение нижерасположенной секции дома; в) трещины раскрытием до 2 мм в наружных стенах здания в результате проседания грунтов основания. На трещинах в стенах установлены «маяки».

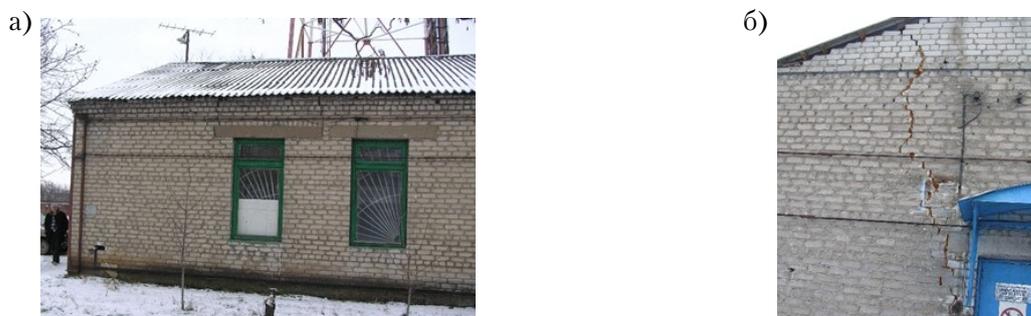
Все вышеперечисленные факторы способствуют обводнению, проседанию грунтов основания и деформациям здания (рис. 3).

Рисунок 3. Здания РТС в г. Константиновка: а) планировка территории не позволяет быстрый и беспрепятственный отвод дождевых и талых вод от здания. Отмостка вокруг здания отсутствует; б) в наружных торцовых стенах наблюдаются трещины раскрытием до 30 мм.

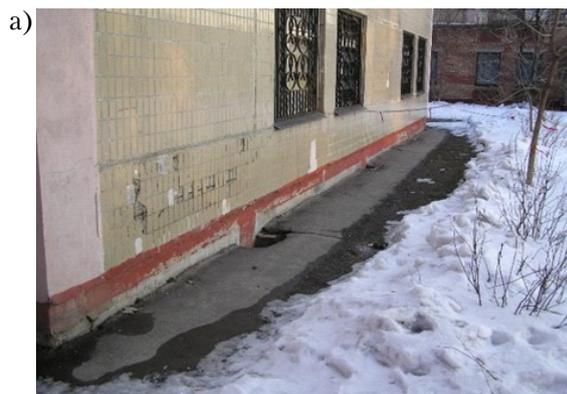
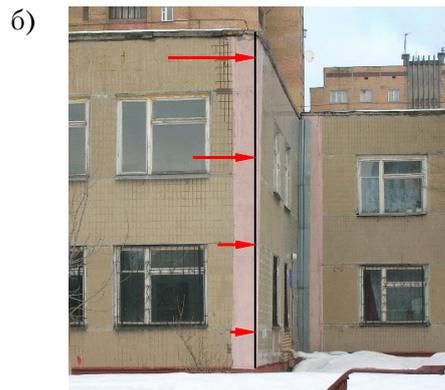
Для оценки состояния оснований и фундаментов в подвале здания были отрыты шурфы. Установлено, что фундаменты под колонны имеют размеры (2 000×2 000 мм) и заглубление, соответствующие проектным значениям.

Основанием под фундаменты служат обводненные суглинки просадочные 1 типа. Грунт под цокольными стеновыми панелями просел.

Рисунок 4. Детского сада № 405 в Калининском районе, г. Донецк. а) проседание и разрушение отмостки вокруг здания, уклон отмостки в сторону здания. Вентиляционные приемки не защищены от проникновения в подвал атмосферных осадков; б) отклонение стены детского сада № 405 по оси «А» от вертикали на 70 мм.

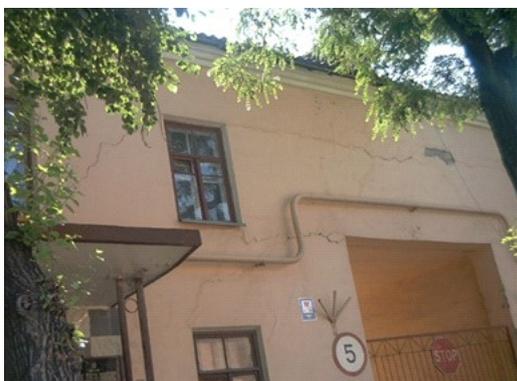
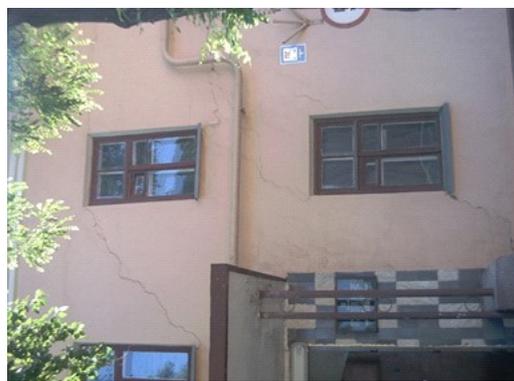
Наружные стены АОЗТ ДПТП «Донбасс» в г. Донецке имеют сквозные трещины раскрытием от 1 до 5 мм. Наибольшее раскрытие трещин зафиксировано в стенах с правой стороны проезда во двор фабрики – 5 мм. Расположение трещин (рис. 6) характерно для случая при

Рисунок 5. Здание АОЗТ ДПТП «Донбасс» в г. Донецке. Наклонные и горизонтальные трещины в стенах по главному фасаду.

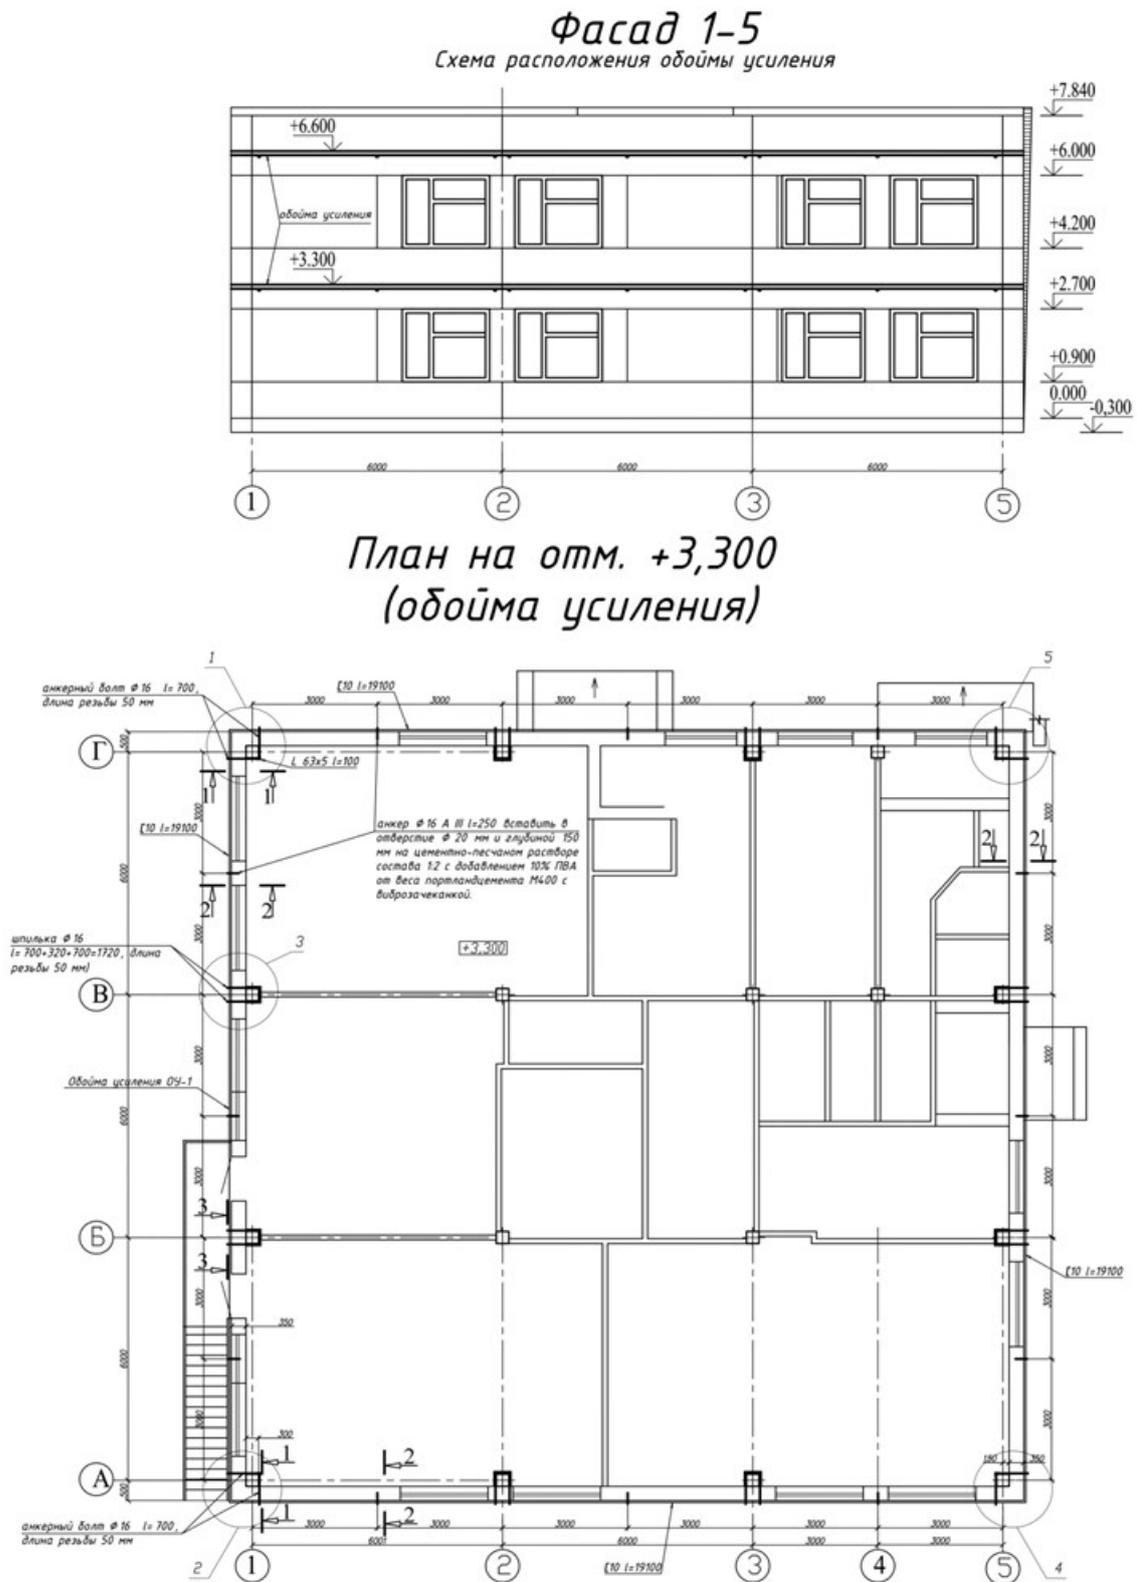
Рисунок 6. Некоторые проектные решения по усилению здания детского сада № 405: а) схема расположения тяжей усиления на фасаде здания; б) схема расположения тяжей усиления на плане здания.

На рисунке 6 приведены некоторые проектные решения по усилению здания детского сада № 405. А – схема расположения тяжей усиления на фасаде здания. Б – схема расположения тяжей усиления на плане здания.

Тяжа располагаются по вертикали и горизонтали для равномерного распределения усилий и предотвращения дальнейших деформаций стены. Места установки тяжей зависят от характера повреждений, они, как правило, располагаются по периметру здания в уровне верха перекрытий.

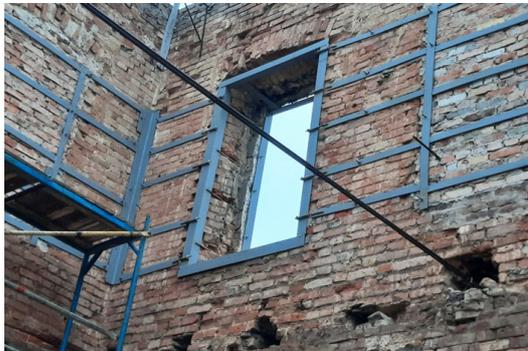
Рисунок 8. Усиление металлическими обоймами стен здания церкви Иоанна Кронштадтского, имеющего значительные повреждения.

Обычно обоймы изготавливаются из стальной полосы. Их толщину определяют на основании расчетов, с учетом предельных нагрузок на стену и прочности самой обоймы.

В случае, когда здание имеет значительные деформации, применяются комплексные меры по его усилению – устраивается монолитный фундаментный пояс, тяжи по периметру здания в уровне перекрытий, а, при необходимости, стены берутся в обойму (результаты усиления стен и фундаментов церкви Иоанна Кронштадтского, рис. 8, 9).

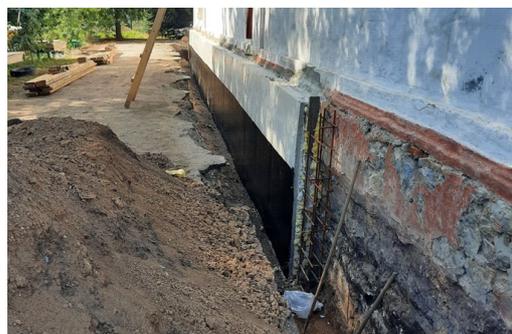
Рисунок 9. Устройство монолитного железобетонного пояса для стабилизации осадок здания, эксплуатируемого на просадочных грунтах.
