АВАРИИ ОБЪЕКТОВ СТРОИТЕЛЬСТВА И БЕЗОПАСНОСТЬ

А.Б. ТРИНКЕР, доктор техн. наук

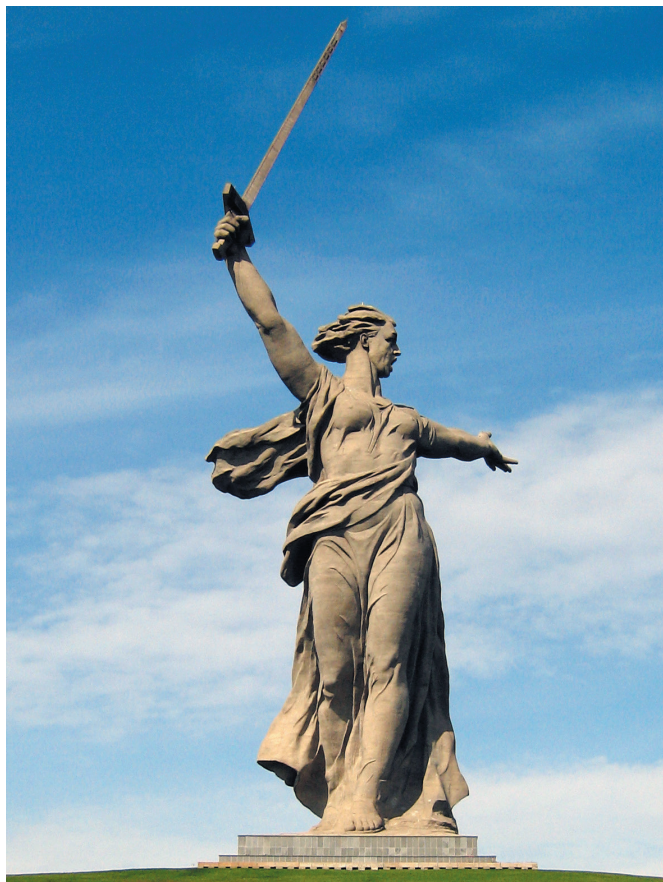
Фото 2. Скульптура «Родина-мать зовёт!» – композиционный центр памятника-ансамбля «Героям Сталинградской битвы» на Мамаевом кургане в Волгограде. Одна из самых высоких статуй мира

В 1967 году был возведён самый высотный монумент «Родина-мать» в Волгограде. Размеры монумента «Родина-мать», то есть его «парусность», и суровые климатические условия эксплуатации обязывали на стадии проектирования и строительства обеспечить повышенные требования к качеству бетона (прочности, морозостойкости, водонепроницаемости) и непрерывному контролю качества (мониторингу), однако этого не было сделано. Вскоре после окончания строительства памятник начал разрушаться: в заполнителе бетона были обнаружены вредные примеси аморфных разновидностей кремнезёма, вызвавшие вырывы и трещины в бетоне сооружения, а прочность бетона была недостаточной, создалась угроза его разрушения.

Для решения проблемы специалисты лаборатории коррозии НИИЖБ Госстроя СССР (д.т.н. Ф.М. Иванов, В.Г. Батраков) посоветовали применить гидрофобизацию поверхности кремнийорганическими жидкостями ГКЖ, однако их состав был смыт первым же дождём. К.т.н. Б.Д. Тринкер произвёл обследование всей поверхности монумента, разработал специальную «Инструкцию по ремонту и восстановлению несущей способности монумента» и применил свою технологию нагнетания полимерных составов в трещины, раковины и каверны, меч был заменён (фото 2).

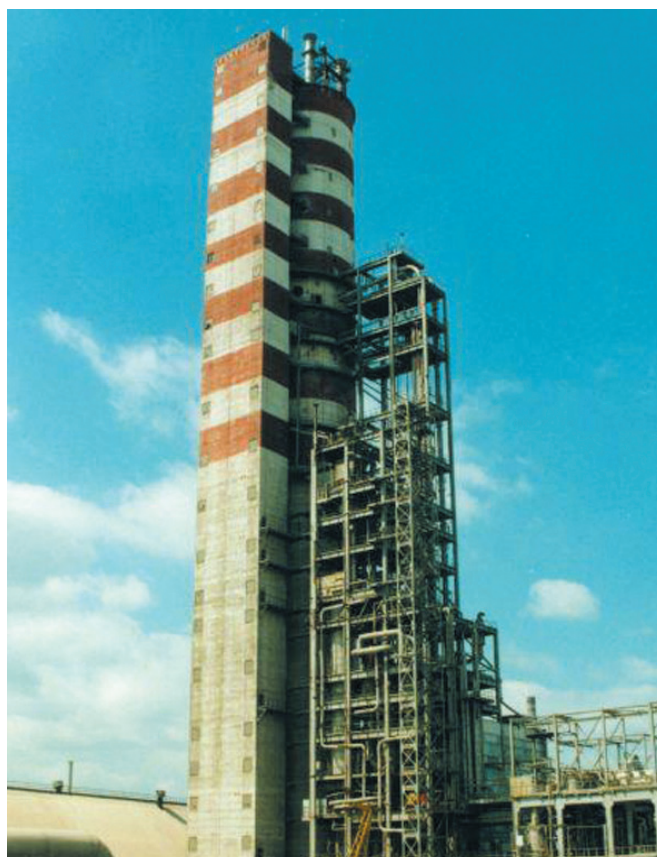
Гранбашня состоит из железобетонной (марка бетона по прочности при сжатии М300) цилиндрической оболочки толщиной 200 мм, высотой 160 и диаметром 28 метров, с двухрядным армированием арматурой периодического профиля А-III, с пристроенной лестницей, транспортными галереями и трубопроводами. Внутри от отметки 0,00 до 100,00 м вся поверхность железобетона рабочей камеры была покрыта тремя слоями эпоксидно-каменноугольной смолы. На отметке 100,0 м установлено перекрытие из нержавеющей стали, на котором смонтировано многотонное дорогое импортное оборудование, предназначенное для распыления химических реагентов, поступающих из форсунок в перекрытии в рабочую камеру гранбашни, а противотоком снизу подаётся тёплый воздух. В конце процесса грануляции готовое минеральное удобрение НРК механическими скребками собирается на железобетонном полу и транспортёрами отправляется в упаковочный цех и далее в транспортный цех.

Автор статьи — главный технолог А.Б. Тринкер — провёл обследование с подвесных подмостей всей внутренней поверхности оболочки аварийной гранбашни. В результате проведённого обследования на высотах 80–120 метров было установлено: полностью разрушено защитное трёхслойное покрытие эпоксидно-каменноугольной смолы, бетон оболочки гранбашни по всей окружности в верхней зоне в результате коррозии (выщелачивание из бетона гидроксида кальция и обменные реакции при взаимодействии НРК с минералами портландцементного клинкера — силикатами, алюмоферритами и алюминатами) потерял несущую способность, не защищает арматуру от проникновения раствора НРК внутри бетонного массива, в оболочке образовались

Фото 3. Грануляционная башня производства нитроаммофоски НРК на Новгородском химическом комбинате «СОЮЗАЗОТ»

кольцевые вырвы бетона высотой 1,5–2,5 м и глубиной 10–15 см, требуется немедленная остановка производства и срочный ремонт.

А.Б. Тринкер составил подробную «Инструкцию по ремонту и восстановлению несущей способности гранбашни НРК», в том числе: расчистка бетона от продуктов коррозии, проверка индикатором наличия щелочной реакции бетона, затем требовались пескоструйная обработка и промывка бетона и обнажённой арматуры, а в зонах рабочих швов и в месте сопряжения оболочки гранбашни с горизонтальным перекрытием на отметке 80,0–120,0 м – дополнительное усиление арматуры. Техническому надзору дирекции Новгородского химкомбината «СОЮЗ-АЗОТ» было строго указано на необходимость обеспечить 100%-ный контроль качества на всех стадиях работ, исключая повторения аварии.

В результате ремонт гранбашни НРК был проведён в соответствии с требованиями нормативных документов и «Инструкции», что обеспечило значительное продление срока её эксплуатации.

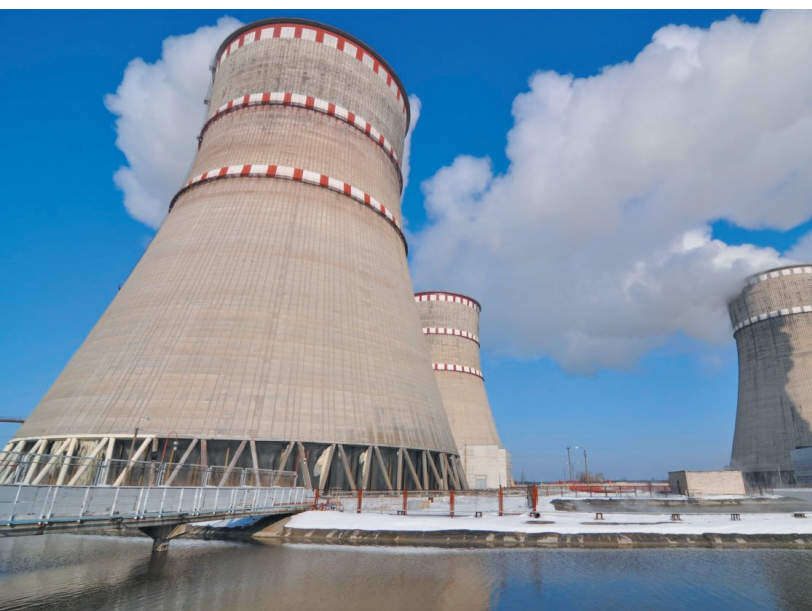
Авария могла произойти в 1979 году в период начала эксплуатации первой в СССР самой высокой и мощной башенной железобетонной градирни высотой 150 и диаметром 130 метров (гиперболический параболоид, фото 4) для обеспечения потребностей самой мощной Ровенской АЭС в посёлке Кузнецовск – возводимая ВО «Гидроспецстрой» Минэнерго СССР, до этого высота градирен не превышала 90 м.

Фото 4. Градирни высотой 150 м Ровенской АЭС

После возведения примерно 15–20 метров оболочки градирни (не считая наклонной колоннады) лабораторный контроль качества обнаружил в заполнителях включения вредного минерала опала. Опал – водный аморфный кремнезём, реагирующий со щелочами, содержащимися в цементе, вызывает коррозию и разрушение бетона. Особенно быстро реакция происходит во влажных условиях эксплуатации градирни при температуре воды 40 градусов и выше, то есть в построенном 150-метровом сооружении.

В «Инструкции по возведению железобетонных труб и башенных градирен» ВСН 430-82 Минмонтажспецстроя СССР [2] в п. 6.23 (стр. 23) указано: «Мелкий и крупный заполнитель бетона, предназначенный для возведения труб и градирен, не должен содержать аморфных видоизменений кремнезёма (опал), кремнистых сланцев, пирита и других минералов, способных вступать в реакции со щелочами цемента». Служба контроля качества ВО «Гидроспецстрой» Минэнерго, руководимая автором статьи, вовремя подняла тревогу, и строительство было остановлено. После проведения в Центральной лаборатории № 10 ВНИПИ «Теплопроекта» Минмонтажспецстроя комплекса экспресс-анализов было принято решение: произвести защиту бетона возведённых ярусов по технологии к.т.н. Б.Д. Тринкера, одновременно обеспечить на карьере добычи заполнителей 100%-ный контроль качества и отбраковку партий, не соответствующих всем требованиям ВСН 430-82. Совещания, в которых принимал участие автор статьи, происходили в «Союз-Атоме» Минэнерго СССР. В результате: огромные 150-метровые градирни после ремонта обеспечивают два реактора ВВЭР-440 и два ВВЭР-1000, которые в течение более 38 лет успешно вырабатывают электроэнергию для Украины.

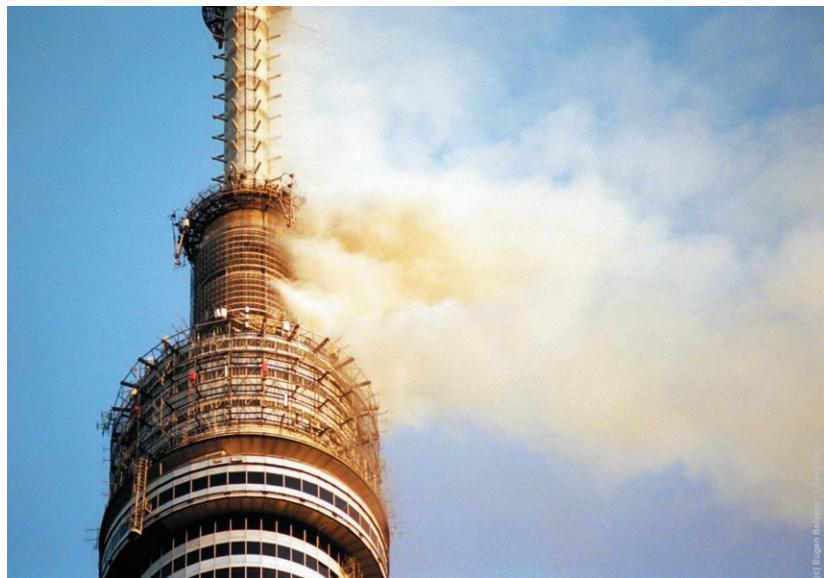
и морозостойкости предотвратил аварию в результате пожара, произошедшего 27–28 августа 2000 года на высотах 360–460 метров на Останкинской башне, с температурой более 1000 градусов Цельсия в течение двух суток (фото 5)!

Фото 5. Пожар на радиопередающей станции телевидения «Останкинская телебашня», 27–28 августа 2000 года

рухнула? Из теплотехники известно: чем выше труба (внутри оболочка башни пустая), тем сильнее тяга воздуха и тем выше температура горения, на высоте, равной 400 метров, температура горения была более 1000 градусов Цельсия!

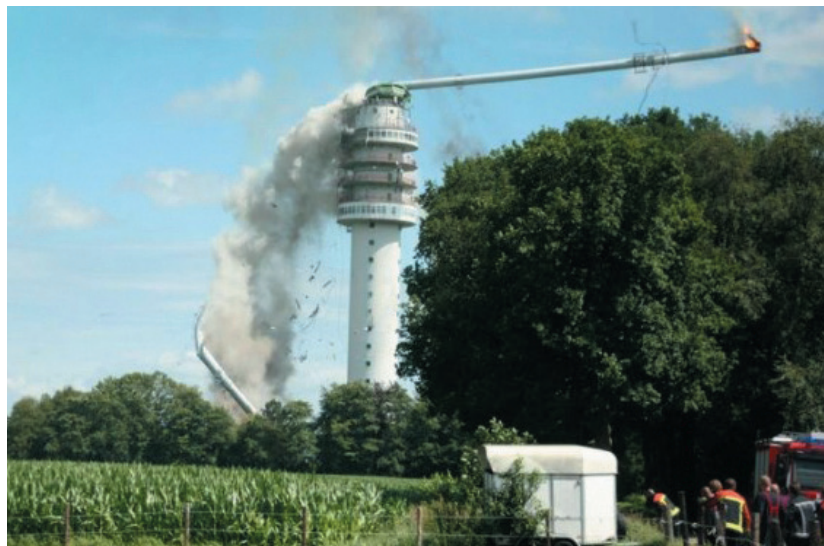
После пожара в Останкино прошло 11 лет, и случился пожар на 300-метровой телебашне в Нидерландах, но в отличие от Московской, Голландская башня очень быстро рухнула (через 1,5 часа, фото 6).

Учитывая мягкие по сравнению с московским климатом условия при строительстве и эксплуатации в Нидерландах (отсутствие зимы, льда и снега, отсутствие низких температур до 30–40 градусов мороза, отсутствие частых колебаний температур и многократных ежесуточных циклов замораживания-оттаивания, то есть переходов через ноль градусов, когда образовавшийся в порах бетона лёд создаёт значительные растягивающие напряжения), башня в Нидерландах не выдержала высоких температур на высоте всего-то 100 метров, которые были значительно более низкими, чем при пожаре в Останкино на высотах 420–360 метров.

Фото 6. Пожар на 300-метровой телебашне в Нидерландах в городе Хогерсмилд, 15 июля 2011 года
