# ПЛАНИРОВАНИЕ ИССЛЕДОВАНИЙ ПРИЧИН УСКОРЕННОГО ИЗНОСА ОПОРНО-ПОВОРОТНОГО УСТРОЙСТВА БАШЕННЫХ КРАНОВ

**Аннотация.** В работе проведен анализ причин возникновения видов механического износа беговых дорожек и тел качения трёхрядного роликового подшипника, являющегося основным элементом опорно-поворотного устройства башенных кранов. Установлено, что основными причинами повреждений: абразивный износ, возникающий в результате нарушения режимов смазывания и накопления продуктов износа в смазочном материале; осевидный износ из-за возникающих динамических нагрузок при ослаблении резьбовых соединений и неравномерности в работе многодвигательного электромеханического привода механизма поворота. Определены направления дальнейших исследований: анализ равномерности нагружения электродвигателей привода по токовым характеристикам, анализ параметров вибрации опорного кольца, распределение напряжений по телам качения и беговым дорожкам, суточные колебания температур и их влияние на характеристики смазочного материала, движение смазочного материала в полостях опорного кольца.

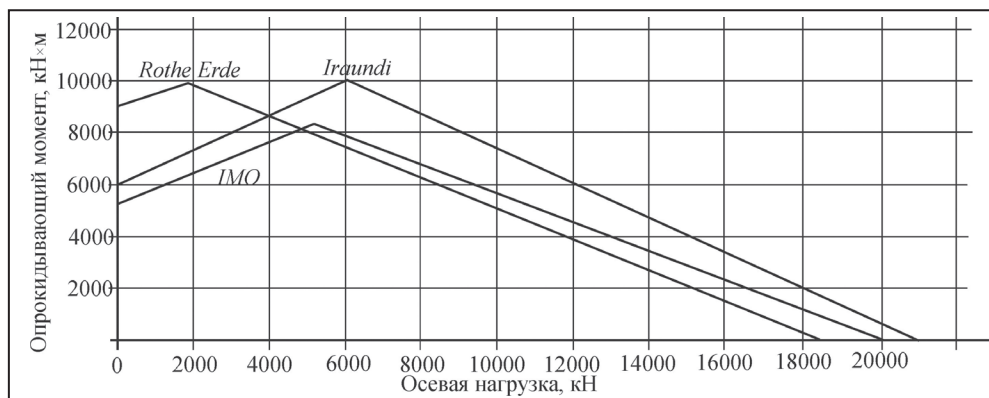
Рис.3. Индивидуальные характеристики фирм-изготовителей для базовых 30000 циклов работы опорного кольца одного типоразмера

Данный подход является типовым для определения долговечности подшипников качения. Одновременно, каждая фирма-изготовитель приводит индивидуальные характеристики для базовых 30000 циклов работы. Данные, приведенные на рис. 3 соответствуют опорному кольцу с внешним зубчатым зацеплением (внешний диаметр ~ 2800 мм, внутренний диаметр ~ 2300 мм, высота – 147 мм). Это указывает на особенности технологических процессов изготовления, термообработки и применяемых материалов.

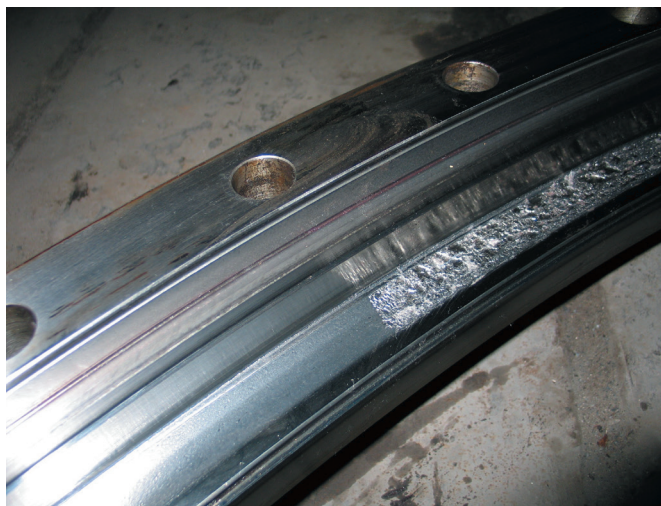
Рис. 5. Осповидный износ на беговых дорожках (а), фрагменты микроструктуры в разрушенном ролике (б) при  $\times 100$  увеличении

Следствием воздействия многократных нагрузок (достигающих предела выносливости) является осповидный износ, сопровождающийся шелушением (на ранних стадиях) поверхности беговых дорожек и появлением продуктов износа (рис. 5).

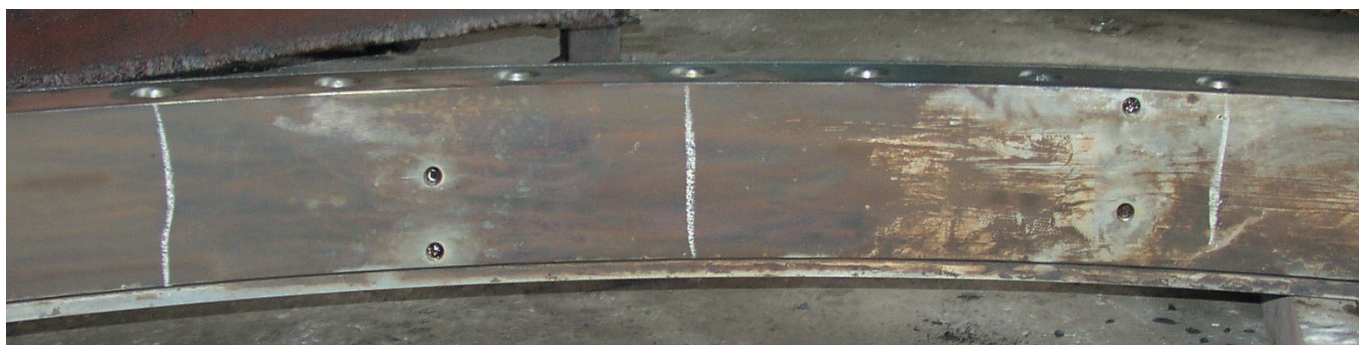
Рис. 6. Общий вид (а) трёхрядного роликоподшипникового поворотного кольца: ролики: 1 – опорные; 2 – радиальные; 3 – контропорные; 4 – пыльник; 5 – неподвижное кольцо с каналами для подачи смазки; 6 – подвижное кольцо;  
б) пример конструкции с тремя уровнями подвода смазочного материала;  
в) расположение точек подвода смазочного материала по окружности

Трёхрядный роликовый подшипник, типовой конструкции фирмы «Rothe Erde» – Standard series RD 900, в металлургической промышленности используется со середины 80-х годов прошлого века, в качестве привода бесконусного загрузочного устройства доменной печи. В это время происходили отказы данного опорного кольца из-за заклинивания, разрушения сепаратора и разворота роликов вдоль беговой дорожки. Причина – нарушения режима смазывания в результате накопления окисленных продуктов смазки. Были предприняты конструкторские попытки решить данную задачу изменением количества и расположения каналов, подающих смазочный материал. Известны решения с двумя, тремя и четырьмя уровнями подвода смазки в 6-ти или 8-ми точках, равномерно расположенных по окружности (рис. 6). Наиболее вероятно, что задача будет решена после определения закономерностей движения потоков смазочного материала в полостях опорного кольца. При этом необходимо учесть последовательность подачи смазочного материала по уровням.

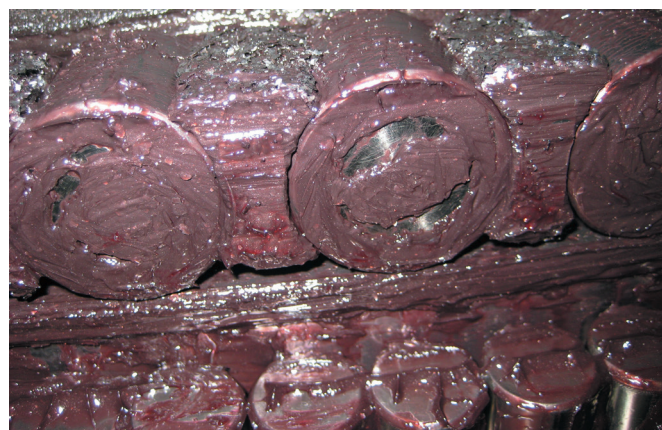
Рис. 7. Коксование смазки (а) и состояние смазочного материала через 4 года эксплуатации (б) при более частом смазывании

В настоящее время, при нарушении режима смазывания, при суточных колебаниях температур, происходит коксование смазочного материала по верхнему ряду роликов. Более частое смазывание позволяет исключить коксование смазки (рис. 7), однако продукты окислительного выкрашивания всё равно присутствуют в поворотном кольце. В результате происходит повышение коэффициента трения и разворот роликов вдоль беговой дорожки с последующей деформацией и разрушением.

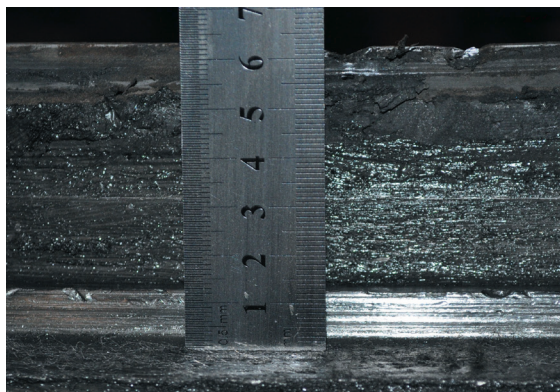
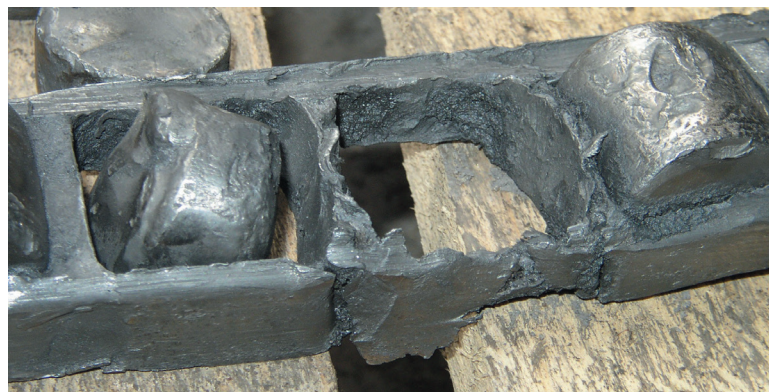
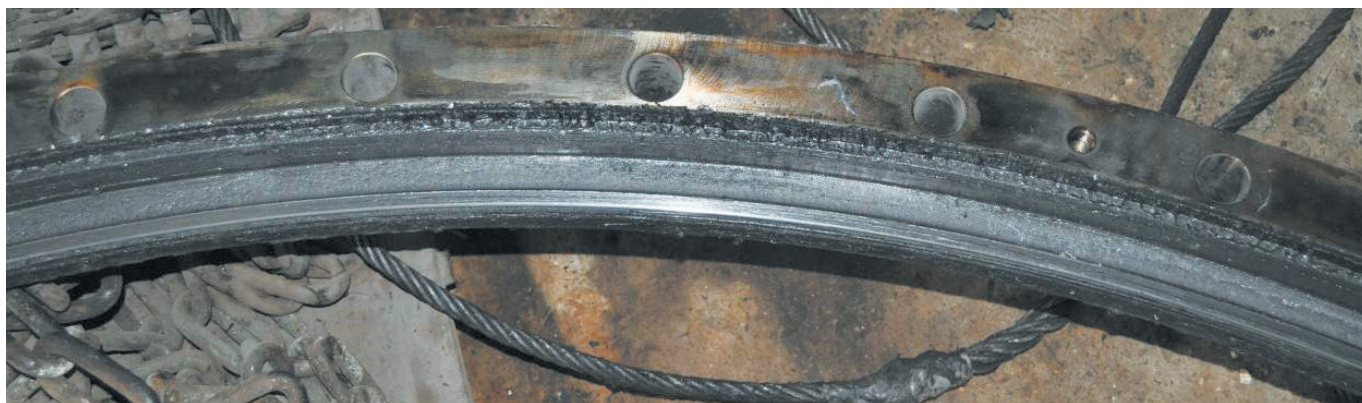
Рис. 8. Абразивный износ беговой дорожки опорного кольца (а, в), деформации сепаратора и роликов (б)

Наличие продуктов износа в смазочном материале приводит к абразивному износу, разрушению сепаратора, деформации и разрушению тел качения (рис. 8).

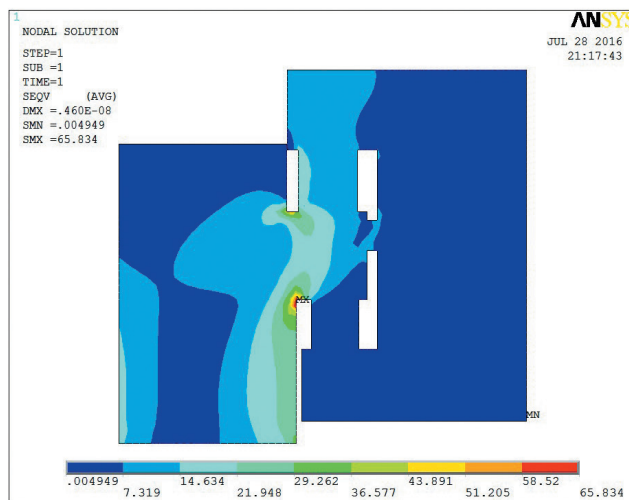
Рис. 9. Моделирование напряжённого состояния в элементах опорного кольца: а) оптико-поляризационный метод; б) метод конечных элементов

Напряжения, действующие на площадках контакта, зависят от степени прилегания, затяжки, выверки колец. Моделирование напряжённого состояния предполагается осуществить с использованием математических методов, включая метод конечных элементов и оптико-поляризационный метод на плоских моделях (рис. 9). Качественный характер полученных данных следует уточнить по результатам комплекса предложенных исследований, включая завершающий этап – визуальный осмотр.
