ВЛИЯНИЕ ВИДА ТОПЛИВА НА НАДЕЖНОСТЬ РАБОТЫ ТЕХНОЛОГИЧЕСКОГО УЗЛА «КЛАПАН – СЕДЛО – НАПРАВЛЯЮЩАЯ ВТУЛКА» ГАЗОРАСПРЕДЕЛИТЕЛЬНОГО МЕХАНИЗМА ДВС

А. Я. Бабанин, д.т.н., доцент; А. В. Чухаркин, ст. преп.

ГОУ ВПО «Донбасская национальная академия строительства и архитектуры», г. Макеевка

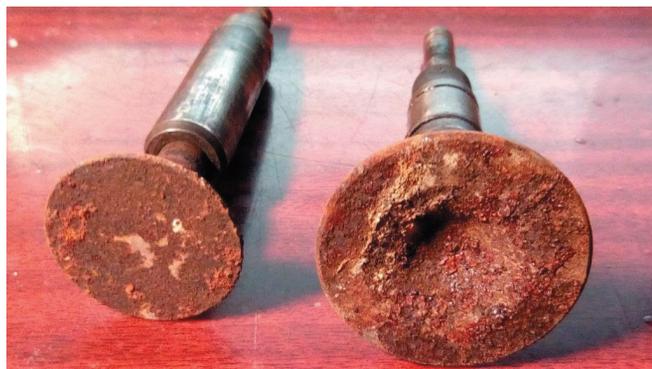
В результате инструментальных исследований установлено, что на тарелках обоих клапанов наблюдается обильное нагарообразование. Причем на выпускном клапане слой нагара имеет большую толщину,

и, следовательно, имеет более неровный рельеф (глубокие впадины и бугры). Внешний вид выпускного (справа) и впускного (слева) клапанов газораспределительного механизма двигателя ЗМЗ-5234, отработавшего ресурс на метане, представлен на рис. 1.

Рис. 1. Внешний вид выпускного (слева) и впускного (справа) клапанов газораспределительного механизма двигателя ЗМЗ-5234, отработавшего ресурс на КПГ

Значительный нагар и раковины, присутствующие на фасках клапанов, свидетельствуют о недостаточной герметичности камеры сгорания при работе цилиндра. Также установлено, что зазор между сопряженными поверхностями стержня клапана и направляющей втулкой значительно увеличен.

Проведенные исследования свидетельствуют, что снижению мощности и ресурса работы бензинового двигателя ЗМЗ-5234, работающего на КПГ, способствует снижение герметичности цилиндров двигателя в связи с недостаточной плотностью контакта сопряженных поверхностей рабочих фасок выпускного клапана и седла. Следовательно, причиной снижения ресурса является недостаточная надежность и долговечность работы технологического узла «клапан – седло – направляющая втулка».

Вследствие более высокой теплоты сгорания (низшая теплота сгорания метана составляет 50016 кДж/кг при 43300...44000 кДж/кг для бензина) и меньшей скорости сгорания температурный режим газовых двигателей оказывается выше, чем бензиновых (до 900 °С), что снижает их ресурс [4]. В результате ухудшаются и без того сложные условия работы клапанов (особенно выпускного), что часто приводит к их прогоранию [5].

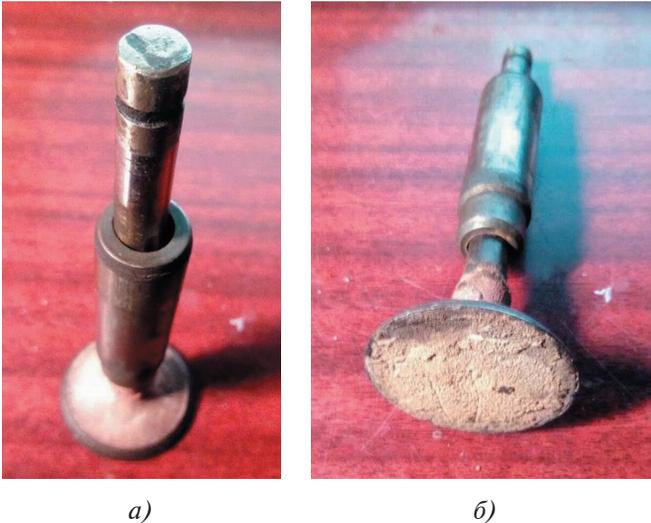
Общий вид выпускного клапана (сталь марки СХ8) с диаметром тарелки 39 мм со втулкой из металлокерамики двигателя ЗМЗ-402 (автомобиль ГАЗ-33021 «ГАЗель»), выработавшего свой ресурс на метане, и характерный вид состояния днища тарелки (головки), испытывающей максимальное влияние давления газов сгорающего в цилиндре топлива, представлены на рис. 2.

Рис. 2. Общий вид пары «выпускной клапан – направляющая втулка» двигателя ЗМЗ-402, отработавшего ресурс на КПП (а) и характерный вид состояния поверхности дна тарелки выпускного клапана (б)

По результатам измерений [6] установлено, что нормы зазора сопряженных поверхностей «стержень клапана – направляющая втулка» в результате износа превышены в несколько раз, сборочные и браковочные нормы – соответственно, более чем в 10 и 5 раз. Это способствует отклонению клапана от направления вертикального хода, что приводит:

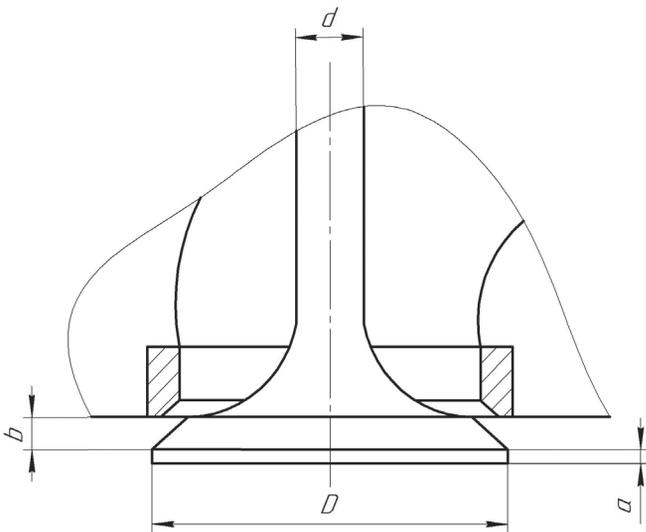
- к неплотному прилеганию фаски клапана (b) к седлу (рис. 3);
- к несимметричному износу фаски седла под действием ударной деформации работающего клапана;
- к потере герметичности цилиндра и, следовательно, снижению мощности двигателя.

Рис. 3. Схематическое изображение профиля рабочей части выпускного клапана: D – диаметр тарелки клапана; a – ширина цилиндрического пояса; b – ширина рабочей фаски; d – диаметр стержня

На днище тарелки клапана наблюдается значительный слой нагара, образующий как выпуклости,

так и раковины. Цилиндрический поясок a полностью отсутствует в результате износа. Рабочая фаска b , несмотря на наплавку хромоникелевого сплава, имеет неидеальную округлую форму, неровности и раковины.

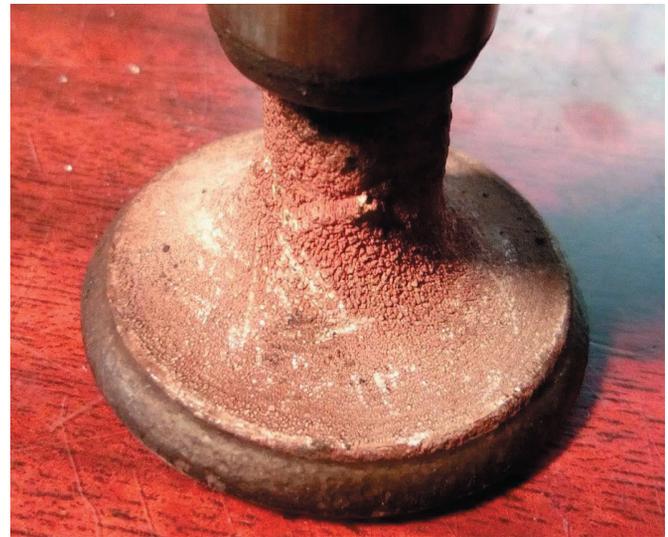
В нижней части стержня клапана на тыльной стороне тарелки также наблюдаются следы нагара от сгорания моторного масла, стекающего по стержню клапана вследствие увеличенного зазора между стержнем клапана и направляющей втулкой в струе исходящих из цилиндра горячих отработавших газов (рис. 4).

Рис. 4. Характерный вид нижней части стержня и тыльной стороны тарелки выпускного клапана двигателя ЗМЗ-402

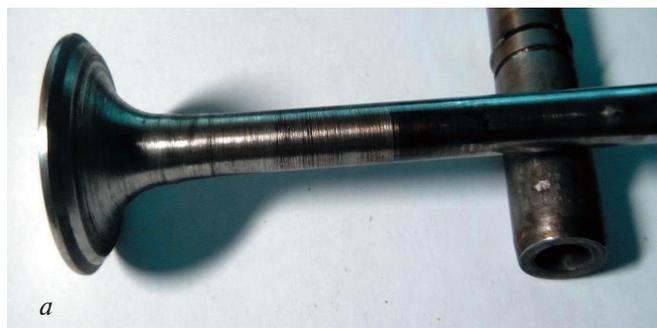
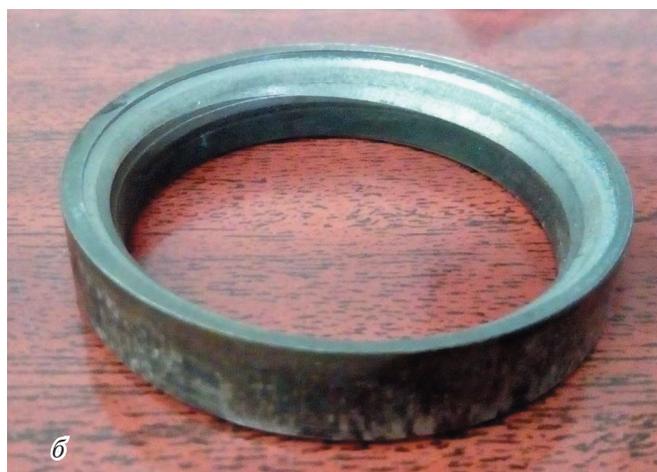
Выпускной клапан бензинового двигателя ЗИЛ-508 (ЗИЛ-130) изготовлен из жаростойкой стали ЭИ992, направляющая втулка – из перлитного серого чугуна. Для улучшения износостойкости и противозадирных свойств рабочий участок стержня покрыт электролитическим способом тонким слоем хрома (0,002...0,007 мм). На фаску наплавлен слой кобальтового стеллита ВЗК. Клапан охлаждаемый (стержень пустотелый, заполненный на 2/3 металлическим натрием).

Выполненный анализ деталей (клапан, направляющая втулка и седло) выработавшего ресурс на бензине двигателя ЗИЛ-508 (ЗИЛ-130) свидетельствуют о следующих особенностях. Клапан не имеет очевидных повреждений. На стержне клапана наблюдаются окружные царапины, вызванные, вероятнее всего, проворачиванием клапана механизмом «ротокап». Зазор между стержнем и направляющей втулкой увеличен, что привело к неравномерному износу рабочей поверхности седла (рис. 5).

Рис. 5. Выпускной клапан ЗИЛ-508 с направляющей (а) и седло клапана (б)

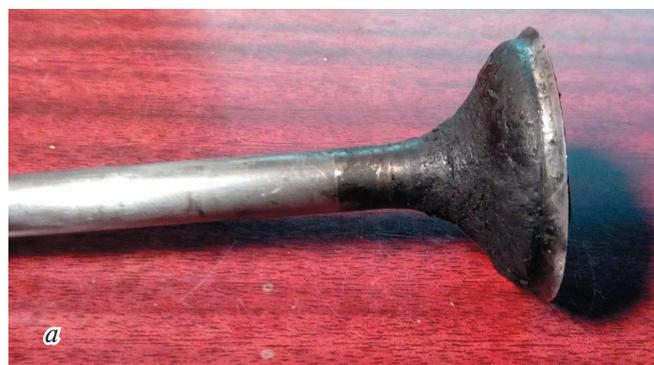
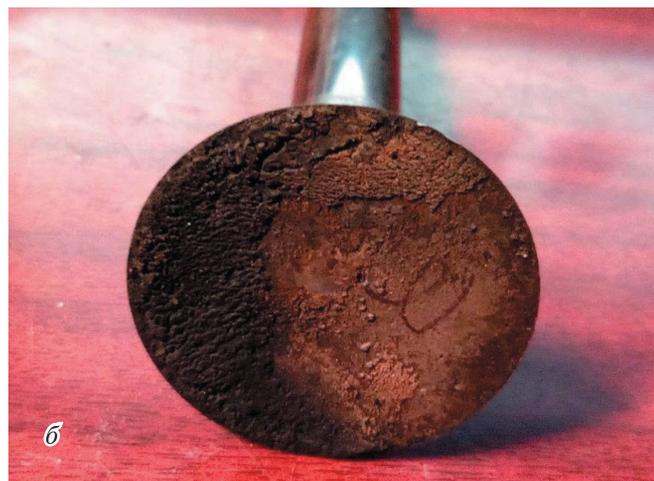
Впускной клапан и направляющая втулка дизельного двигателя Д-240 ММЗ (рис. 6) изготавливают из материалов, соответственно: клапан – жаропрочная сталь, направляющая втулка – металлокерамика. Визуальными наблюдениями установлено, что на поверхности днища тарелки клапана наблюдается значительный нагар. Также обильное нагарообразование присутствует на тыльной стороне тарелки клапана от проникавшего через увеличенный зазор между клапаном и направляющей втулкой масла.

Фаска клапана чрезмерно изношена, имеет раковины, диаметр тарелки в результате износа уменьшен с 48 до 46 мм. Цилиндрический поясок на тарелке отсутствует.

Рис. 6. Впускной клапан дизельного двигателя Д-240: состояние рабочей фаски тыльной стороны тарелки (а) и днище тарелки (б)
