ИССЛЕДОВАНИЕ ДЕФЕКТОВ КЛАПАНОВ ГАЗОРАСПРЕДЕЛИТЕЛЬНОГО МЕХАНИЗМА ДВИГАТЕЛЯ УМЗ-4216 ПОСЛЕ ВЫРАБОТКИ РЕСУРСА В ТЯЖЕЛЫХ РЕЖИМАХ ЭКСПЛУАТАЦИИ

Аннотация. На основании выполненных визуальных и инструментальных исследований дефектов и величины износа клапанов и сопряженных поверхностей клапанов газораспределительного механизма (ГРМ) двигателя внутреннего сгорания (ДВС) УМЗ-4216, выработавшего свой ресурс на газовом топливе (сжатый природный газ) в тяжелых режимах эксплуатации, установлен и проанализирован ряд присутствующих дефектов. Определены величины изменения твердости поверхностного слоя характерных поверхностей клапанов в процессе их работы в двигателе.

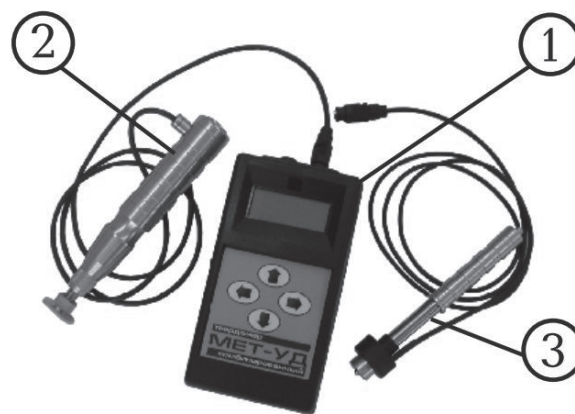
Рис. 1. Твердомер портативный комбинированный МЕТ-УД: 1 – электронный блок; 2 – датчик ультразвуковой У1; 3 – датчик динамический Д1

Твердомер представляет собой малогабаритный прибор для измерения твердости, состоящий из электронного блока с подключенным к нему датчиком (рис. 1). Выбор между ультразвуковым и динамическим датчиком осуществляется в зависимости от массы, конфигурации, структуры, степени механической и термической обработки измеряемого изделия.
