ВОССТАНОВЛЕНИЕ ЖЕЛЕЗОБЕТОННЫХ КОНСТРУКЦИЙ, РАЗРУШЕННЫХ В АГРЕССИВНОЙ СРЕДЕ ХЛОРА

В. В. Молодин, д.т.н., профессор; Д. С. Новиков

ФГБОУ ВО «Новосибирский государственный архитектурно-строительный университет (Сибстрин)»

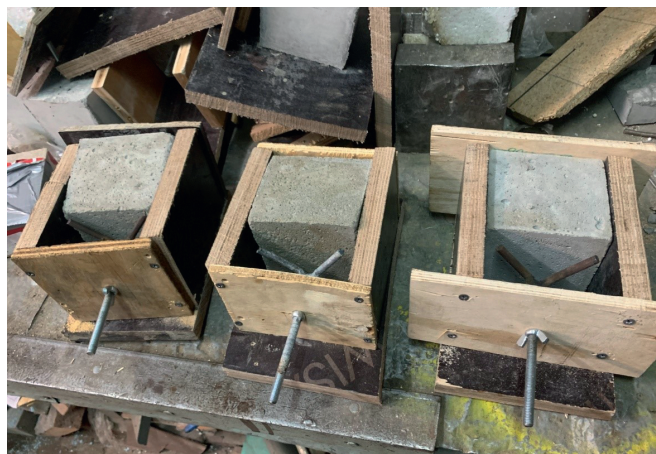
Рис. 7. Подготовка к укладке бетонной смеси

Спустя 28 сут. выдерживания, образцы помещались в форму, с одной стороны базовый образец с температурой 20 °С, а с другой стороны формы находится анкер (рис. 7).

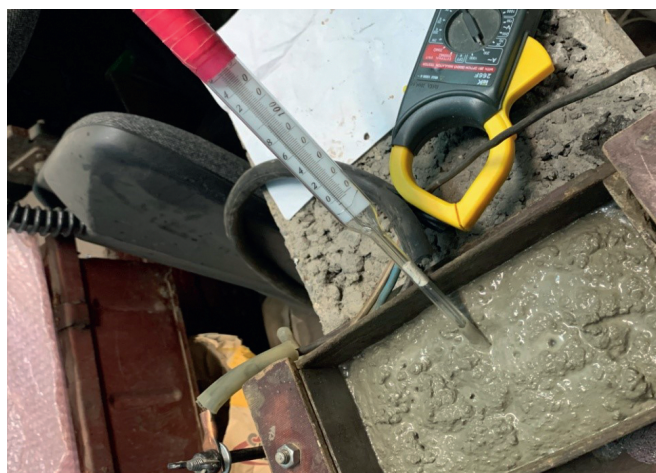
Рис. 8. Предварительный разогрев бетонной смеси

Далее в 3 формы с образцами, выдержанными в нормальных условиях, укладывалась бетонная смесь, предварительно разогретая до 95 °С (рис. 8-9), чтобы создать температурный градиент 75 °С, который формирует разницу парциального давления и переносит влагу с продуктами растворения цемента из зоны высоких температур (разогретая бетонная смесь) в зону низких температур (базовый образец);

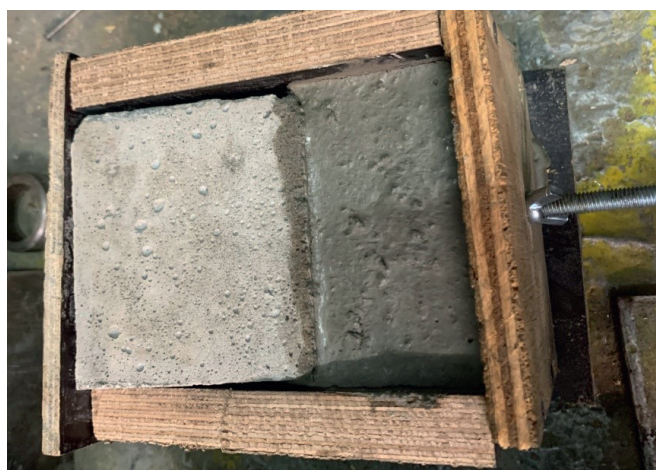
Рис. 9. Форма после укладки бетонной смеси

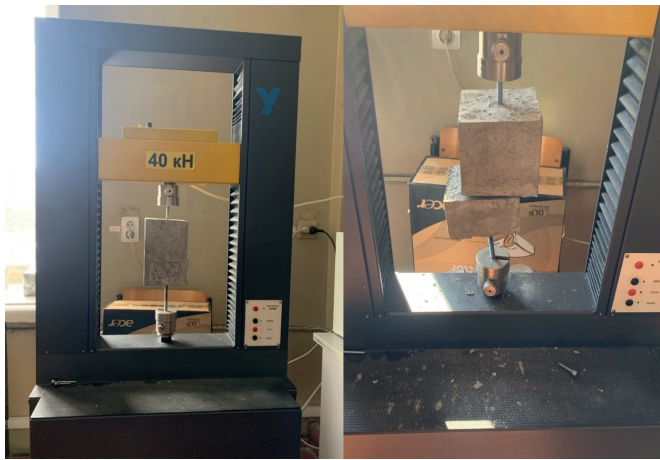
Рис. 10. Испытание образцов на осевое растяжение

растяжение. Анкерные болты образцов закреплялись в захваты разрывной машины МИ40КУ и нагружались до полного разрушения при постоянной нагрузке 0,05 МПа/с (рис. 10).

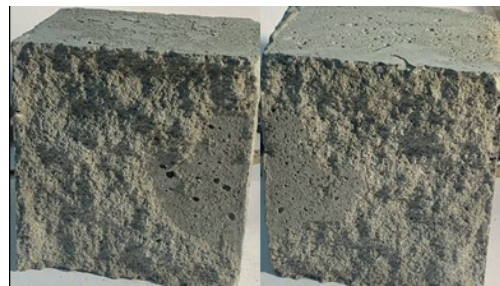
Рис. 12. Внешний вид поверхности образцов, выдержанных в нормальных условиях и с термообработкой при укладке

Если посмотреть на плоскости образцов после разрыва (рис. 12), выдержанных в нормальных условиях, к которым укладывалась разогретая бетонная смесь, то можно увидеть, что на плоскости «нового» бетона видны наросты, вырванные из «старого» бетона. Следовательно, влага с продуктами растворения цемента проникла в тело «старого» бетона, что после ее отверждения дало прочное соединение.

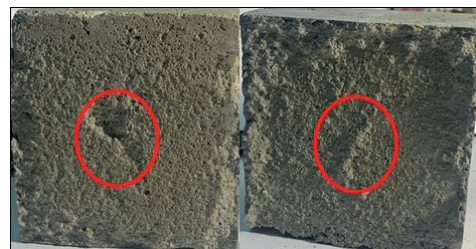
Рис. 13. Внешний вид поверхности образцов, выдержанных в агрессивных условиях и с термообработкой при укладке

На плоскости «старого» бетона, выдержанного в хлоре (рис. 13), после разрыва осталась небольшая каверна площадью $1 \text{ см}^2 - 1,5 \text{ см}^2$, а на бетоне, который был разогрет, виден нарост.

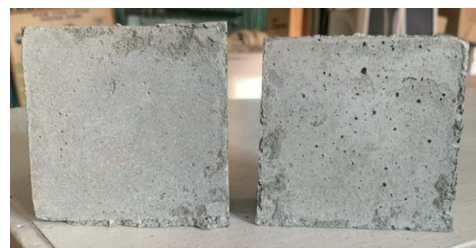
Рис. 14. Внешний вид поверхности образцов, выдержанных в агрессивных условиях и без термообработки при укладке

Плоскости образцов бетона, выдержанного в хлоре, и уложенной бетонной смеси без термообработки (рис. 14) абсолютно плоские. Сцепления не было. Разрыв произошел по плоскости контакта «старого» и «нового» бетонов.
