ПОВРЕЖДАЕМОСТЬ БАЛОЧНЫХ МОСТОВЫХ СООРУЖЕНИЙ, ЭКСПЛУАТИРУЕМЫХ НА АВТОМОБИЛЬНЫХ ДОРОГАХ ДОНБАССА

Е. В. Горохов, В. Ф. Муцанов, А. Н. Миронов, А. М. Алехин, Е. А. Дмитренко, А. С. Волков
ГОУ ВПО «Донбасская национальная академия строительства и архитектуры»

Возможные методы устранения дефектов и повреждений в мостовых сооружениях балочного типа на примере моста через р. Кальмиус по пр. Ильича в г. Донецке

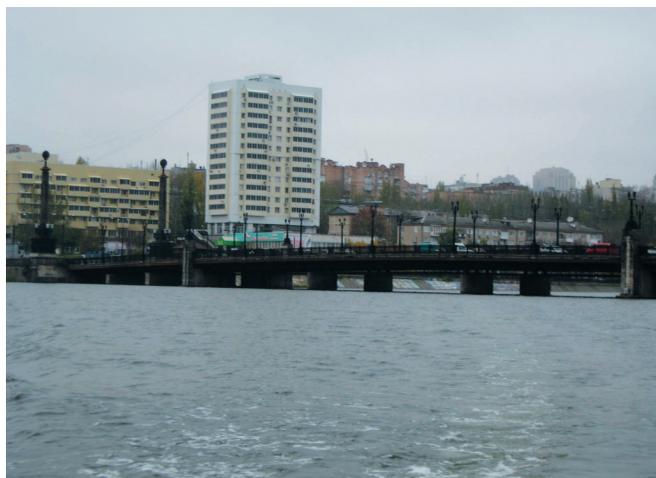
В сталежелезобетонных пролетных строениях возникают дефекты и повреждения, свойственные и стальным, и железобетонным конструкциям. Так, например, для городского моста через реку Кальмиус по проспекту Ильича в г. Донецке (рис. 1) по результатам обследования были обнаружены значительные дефекты и повреждения, которые образовались в течение 66 лет эксплуатации данного сооружения.

Рис. 1. Общий вид моста через р. Кальмиус по проспекту Ильича в г. Донецке

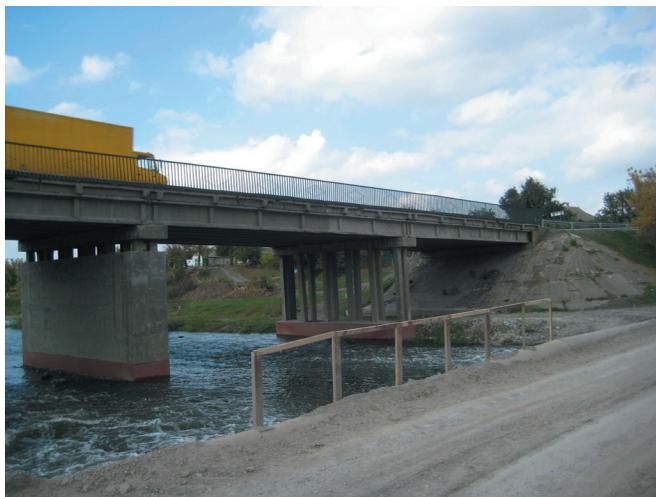
Рис. 11. Общий вид железобетонного моста на автодороге Т-05-08 Донецк – Новоазовск – Седово, км 54+655

Для железобетонных мостовых сооружений, которые не были повреждены вследствие боевых действий (мост на автодороге Т-05-08 Донецк – Новоазовск – Седово, км 54+655 – см. рис. 11), характерными являются следующие дефекты и повреждения:

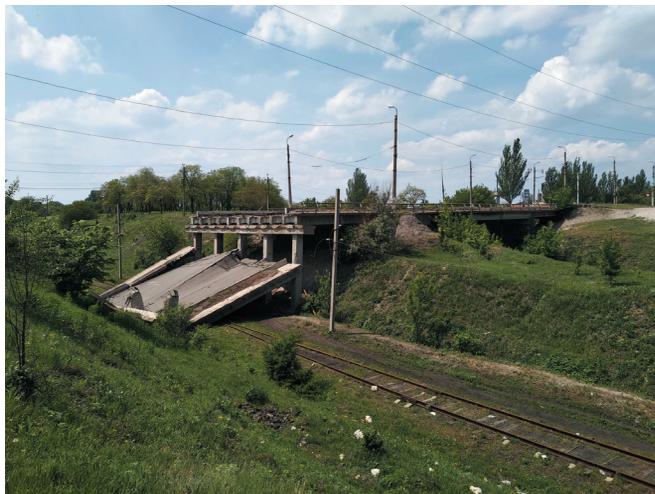
В железобетонных мостовых сооружениях, поврежденных вследствие боевых действий (путепровод по ул. Б. Макухи в Калининском районе г. Горловки – см. рис. 14), выявлены следующие повреждения:

Рис. 14. Общий вид разрушенного путепровода по ул. Б. Макухи в Калининском районе г. Горловки
