ИНЖЕНЕРНОЕ ИССЛЕДОВАНИЕ ФУНДАМЕНТОВ ОБЪЕКТА КУЛЬТУРНОГО НАСЛЕДИЯ «ХАНСКИЙ ДВОРЕЦ» В г. БАХЧИСАРАЙ

ENGINEERING RESEARCH OF THE FOUNDATIONS OF THE CULTURAL HERITAGE SITE "KHAN'S PALACE" IN BAKHCHISARAY

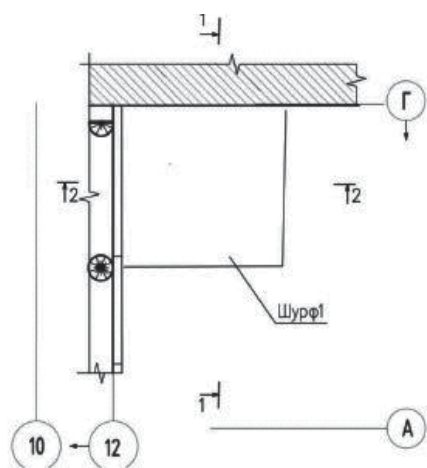
Рис. 1. Схема расположения шурфа 1

Шурф № 1 вскрыт с улицы со стороны западного фасада в осях Г/12 на глубину 3,3 м (рис. 1, 3). Наружная стена по оси Г выполнена из известнякового бута на известковом растворе и оштукатурена. Обрез фундамента находится на 10 см ниже дневной поверхности. Фундамент бутовый (ленточного типа), основа раствора – известняк; сечения фундамента – прямоугольник. Ширина подошвы фундамента равна ширине опирающейся на нее стены. Подошва фундамента вскрыта на глубине 3,3 м от уровня дневной поверхности. Высота фундамента 3,2 м. При визуальном обследовании бутового фундамента смещений и вывалов бута не зафиксировано.

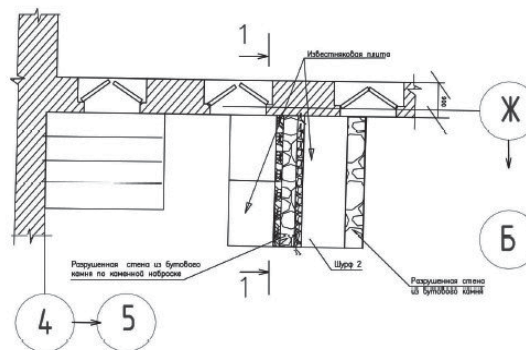
Рис. 4. Схема расположения шурфа 2

Шурф № 2 вскрыт с улицы со стороны западного фасада здания в осях Ж/4-5 на глубину 2,05 м (рис. 4-6). Несущие конструкции по оси Ж имеют толщину 0,9 м; материал – бутовый камень (отделка – штукатурка на известковом растворе). Под кладкой, с уровня дневной поверхности, выявлено 20 см каменной выстилки, под ней – около 0,7 м кладки из щебня на известковом растворе (или наружной промазкой швов), ниже – 55 см кладки из известнякового бута на глиняно-грунтовом заполнении и 60 см щебня также на глиняно-грунтовом заполнении.

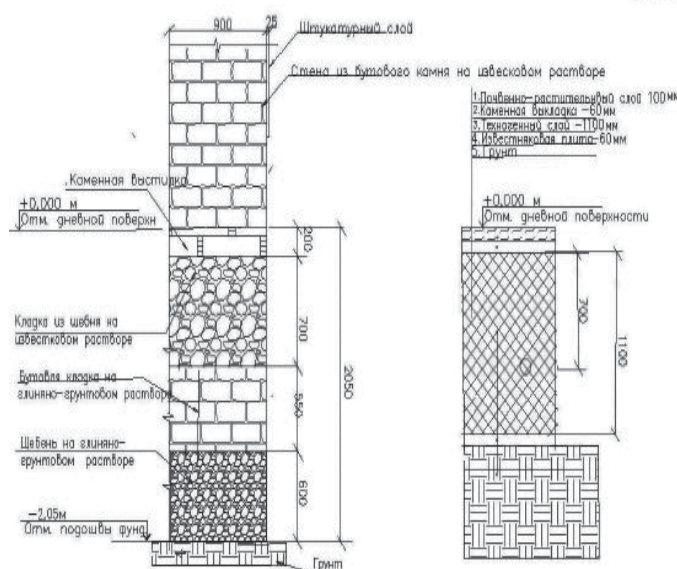
Рис. 5. Шурф 2. Разрез 1-1

Изменения геометрических размеров фундаментов составляет 0,9 м. При визуальном обследовании смещений и вывалов материала кладки не зафиксировано.

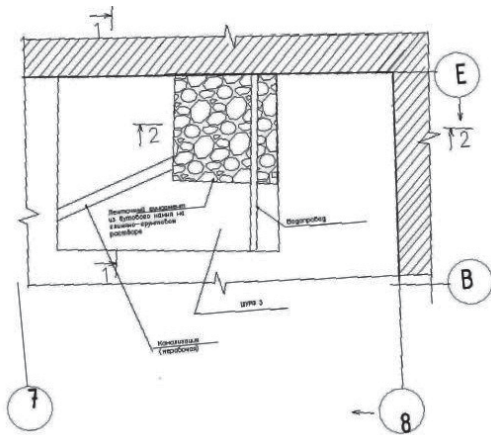
Рис. 7. Схема расположения шурфа 3

Шурф № 3 вскрыт с улицы в осях Е/7-8 на глубину 1,4 м со стороны восточного фасада здания под наружную стену по оси Е/7-8 (рис. 7-9). Материал несущей конструкции (стен) – бутовый камень (на известняковом растворе). Фундамент под наружную стену по оси «Е» – ленточный, на естественном основании, выполнен из бута на глиняно-грунтовом заполнении, причем по верху под стену выполнена выравнивающая кладка из бутового камня на глиняно-грунтовом растворе высотой около 40 см. Обрез фундамента находится в уровне дневной поверхности. Геометрическая форма фундамента – прямоугольник, геометрических отклонений не имеет. Шурф фундамента откопан при мощности грунта 1,4 м от уровня поверхности. При визуальном обследовании бутового фундамента смещений и вывалов бута не зафиксировано.

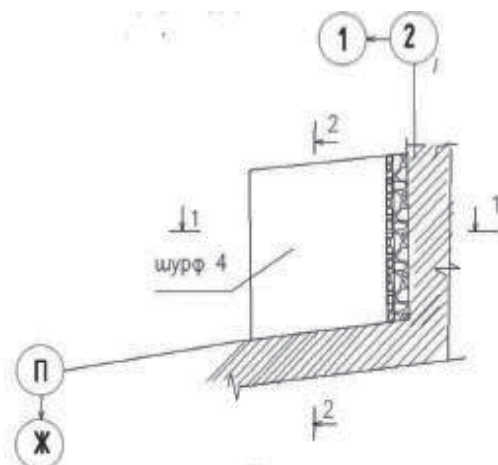
Рис. 11. Схема расположения шурфа 4

Шурф № 4 вскрыт с улицы со стороны южного фасада в осях П/2 на глубину 0,98-1,3 м (рис. 11-13). Стена по оси 2 выполнена из известнякового бута на известковом растворе, оштукатурена. Фундамент под стену – ленточный, на естественном основании, выполнен из бута на глиняно-грунтовом заполнении, причем снаружи выявлен приклад толщиной 15 см, выполненный в пределах верхних 55 см из бута на известково-цементном растворе (или с промазкой им швов снаружи). Ниже находится валунная наброска. Обрез фундамента находится на 20 см выше дневной поверхности. Фундамент прямоугольного сечения, верх приклада находится на 20 см ниже обреза фундамента. Высота фундамента 1,5 м. Ширина подошвы фундамента, таким образом, из условий симметрии на 60 см шире стены (приклад рассматривается как односторонний). Подошва фундамента вскрыта на глубине 1,3 м от уровня дневной поверхности. При визуальном обследовании бутового фундамента смещений и вывалов бута не зафиксировано.

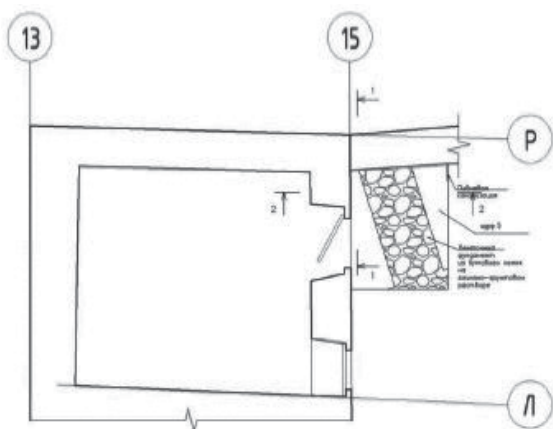
Рис. 14. Схема расположения шурфа 5

Шурф № 5 вскрыт с улицы со стороны северного фасада здания под стену дворца в осях П/15 на глубину 1,7 м (рис. 14-16). Стена ограждения, толщиной 60 см, выполнена из известнякового бута на известковом растворе. Граница между кладкой стены и фундаментом не выявлена. Подошва находится на глубине 0,65 м от дневной поверхности. Под подошвой находится около 0,34 м техногенного слоя, а ниже – грунт природного сложения. При визуальном обследовании смещений и вывалов материала кладки не зафиксировано.

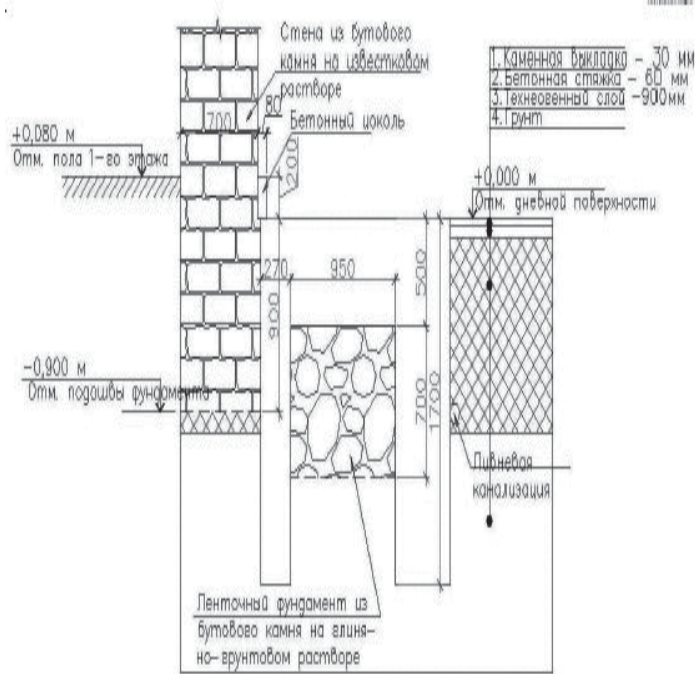
Рис. 15. Шурф 5. Разрез 2-2

Наружная стена по оси 15, толщиной 0,7 м, выполнена из бута на известковом растворе. На высоту 20 см от дневной поверхности по стене выполнен бетонный цоколь. Граница между кладкой стены и фундаментом не выявлена. При визуальном обследовании смещений и вывалов материала кладки не зафиксировано.

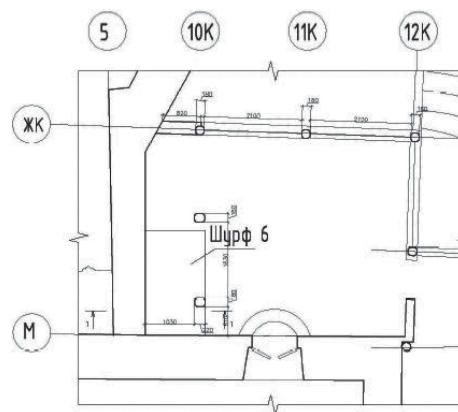
Рис. 18. Схема расположения шурфа 6

Под стилобатом из известняка на глубине 0,5 м от дневной поверхности имеется каменная выстилка толщиной 15 см, а под ней – слой щебня на глиняно-грунтовом заполнении по техногенному грунту. При визуальном обследовании повреждения вскрытых конструкций не выявлено.

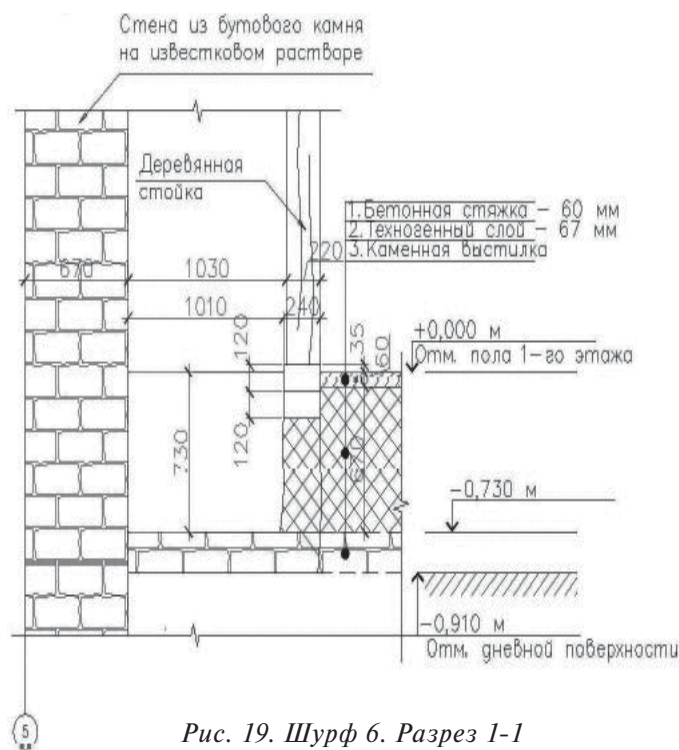
Рис. 19. Шурф 6. Разрез 1-1

В примыкании стилобата к стене на глубине около 6 см от дневной поверхности вскрыта известняковая плита толщиной около 30 см неизвестного назначения. Кроме того, при шурфовании обнаружены керамические водопроводные трубы.
