ООО «Донецкий Промстройинипроект»

ОПЫТ РАССЛЕДОВАНИЯ ПРИЧИН СТРОИТЕЛЬНОЙ АВАРИИ И РАЗРАБОТКА ТЕХНОЛОГИИ БЕЗОПАСНОГО ДЕМОНТАЖА ПОВРЕЖДЕННЫХ КОНСТРУКЦИЙ ЗДАНИЯ УЧЕБНОГО КОРПУСА № 4 ДОННУЭТ ИМ. М. ТУГАН-БАРАНОВСКОГО

Аннотация. В статье приведен опыт системного подхода к обследованию строительных конструкций с целью определения причин обрушения восточного крыла здания учебного корпуса № 4 ДонНУЭТ им. М. Туган-Барановского, а также представлена разработка технологии безопасного демонтажа поврежденных конструкций.

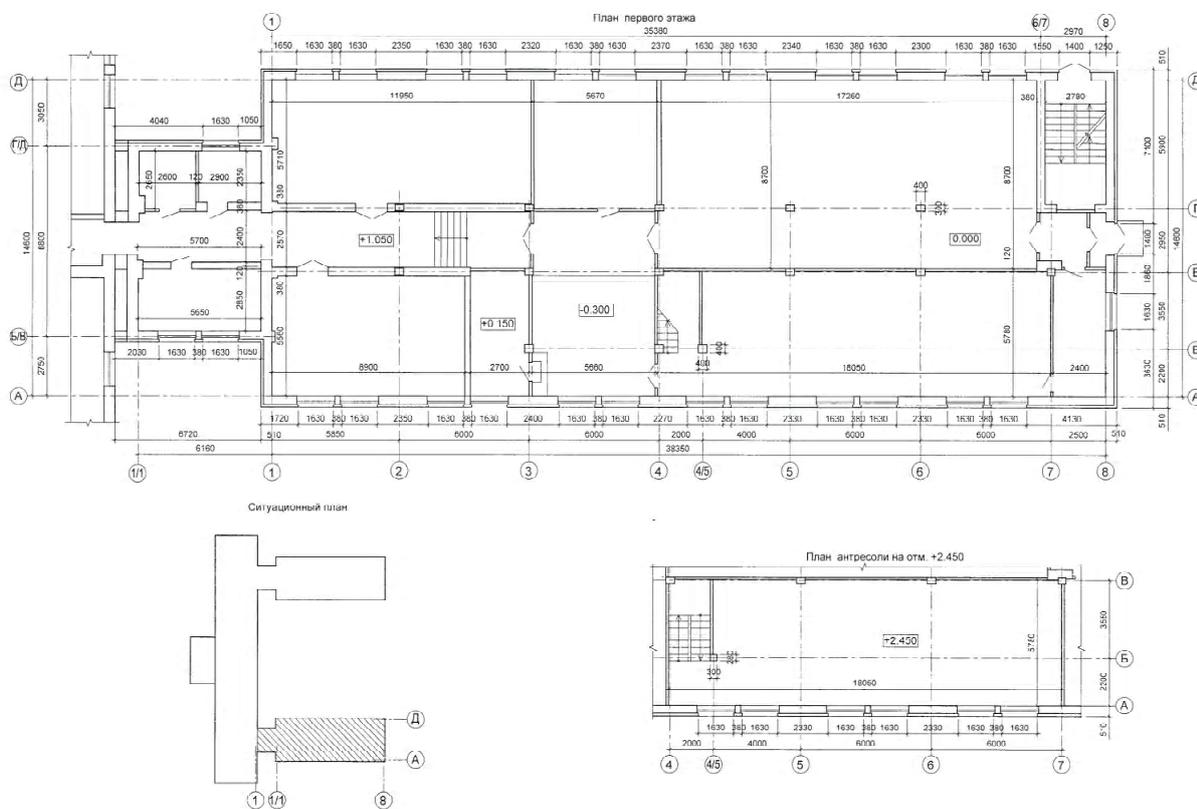
Рисунок 2 – План первого этажа восточного крыла здания учебного корпуса № 4.

Осмотр показал, что авария произошла в осях 4–7, А–Д. Общее планировочное решение отсека здания с указанием координационных осей приведено на рис. 2.

По конструктивной схеме здание восточного крыла: по подвалу и 1–2 этажам (библиотека и аудитория) – с неполным железобетонным каркасом в осях 2–7 с колоннами вдоль осей В, Г и, частично, вдоль оси Б (колонны антресоли библиотеки в уровне первого этажа); по 3–4 этажу в осях 2–6/7, А–Д (актовый зал) – по бескаркасной гибкой конструктивной схеме с опиранием стропильных ферм на простенки наружных стен.
