ОСОБЛИВОСТІ ЕКСПЛУАТАЦІЇ СТАЛЕВИХ КАРКАСІВ ПРОМИСЛОВИХ БУДІВЕЛЬ В УМОВАХ НЕРІВНОМІРНИХ ДЕФОРМАЦІЙ ОСНОВИ, ЩО ПРОСІДАЄ

ОСОБЕННОСТИ ЭКСПЛУАТАЦИИ СТАЛЬНЫХ КАРКАСОВ ПРОМЫШЛЕННЫХ ЗДАНИЙ В УСЛОВИЯХ НЕРАВНОМЕРНЫХ ДЕФОРМАЦИЙ ПРОСАДОЧНОГО ОСНОВАНИЯ

OPERATING PECULIARITIES OF INDUSTRIAL BUILDINGS STEEL FRAMES IN CONDITIONS OF UNEQUAL DEFORMATION OF PRECIPITIONAL BASEMENT

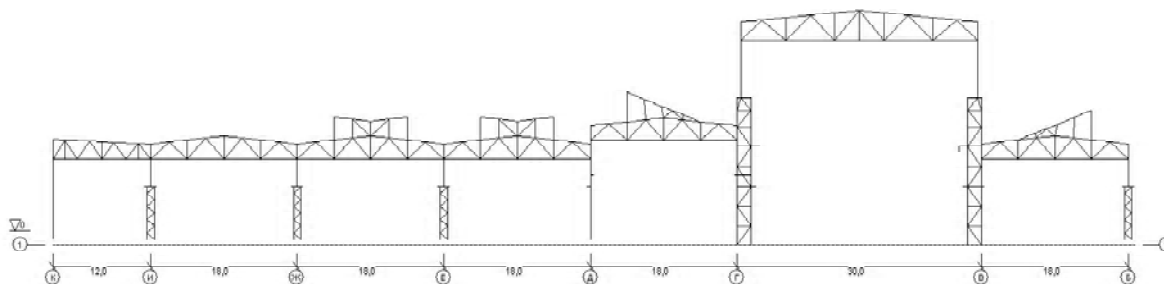
Рис. 1. Конструктивная схема рамы каркаса.

Сборочный корпус №1 ЗТР представляет собой прямоугольное в плане здание шириной 138 м и длиной 264 м. По ширине здания расположено шесть пролетов по 18 м и один пролет шириной 30 м (рис. 1). По длине здание разделено двумя температурными швами; наибольшая длина температурного блока равна 108 м. Высота малых пролетов — 8,7 м и 10,8 м, большого пролета — 23,85 м. Вдоль оси «4» расположен пролет «4-10», который имеет ширину 36 м и высоту до низа стропильных конструкций 25 м. Корпус оборудован мостовыми кранами; грузоподъемность кранов в малых пролетах от 5 т до 30 т, в большом пролете краны грузоподъемностью 150/30 т и 50/10 т расположены в двух уровнях. До настоящего времени в корпусе используются краны, установленные при его возведении. Стены корпуса кирпичные самонесущие. Покрытие здания осуществляется по мелкогабаритным железобетонным плитам.
